Prótesis mitral mecánica disfuncionante evaluada mediante distintas técnicas de imagen

Unidad de Imagen Cardíaca, Servicio de Cardiología. Hospital Puerta de Hierro, Majadahonda. Madrid. España

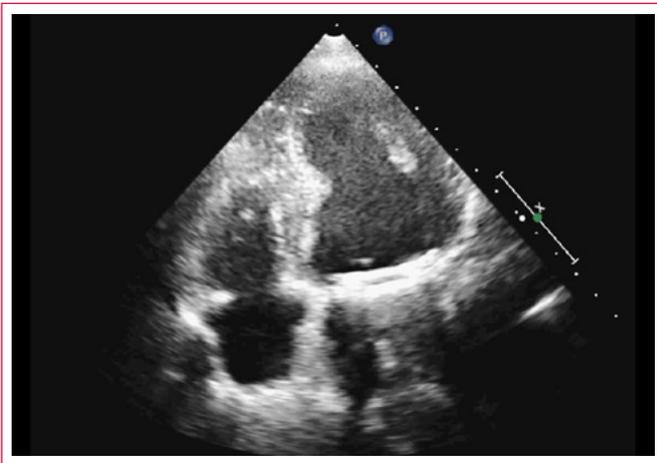
A su ingreso, se realiza una ecocardiografía transtorácica (ETT) donde se objetivó gradientes transprotésicos mitrales elevados (gradiente medio 9 mmHg), así como inmovilidad del platillo lateral (**Vídeo 1 y Vídeo 2**). La prótesis mecánica aórtica era normofuncionante. El ventrículo izquierdo presentaba hipertrofia concéntrica moderada con FEVI de 45% con hipocinesia inferior, septal basal e inferolateral basal. El ventrículo derecho no presentaba alteraciones significativas.

Video 1. Ecocardiografía transtorácica, plano apical de cuatro cámaras en la que no se aprecia movimiento del platillo lateral de prótesis mecánica mitral comparado con el platillo septal. Función sistólica del VI levemente deprimida

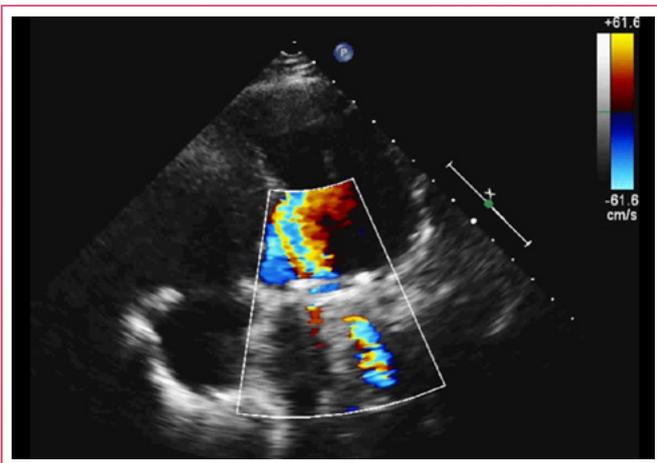
Video 2. Ecocardiografía transtorácica, plano apical de cuatro cámaras con Doppler color. Llama la atención la aceleración del flujo transprotésico mitral, así como una insuficiencia mitral significativa con *jet* central

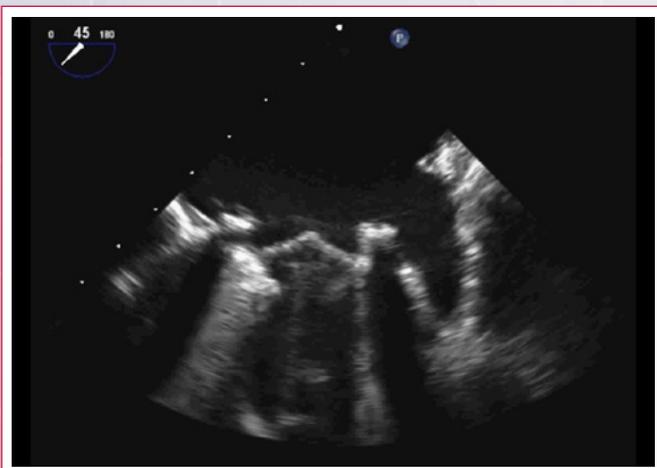
platillo lateral. No se visualiza ni trombo ni *pannus*, y únicamente llama la atención unas imágenes sugestivas de *strands* de fibrina (**Vídeo 3 a Vídeo 7**). La escopia confirma la inmovilidad de uno de los discos de la prótesis mitral (**Vídeo 8**).

Video 3. Ecocardiografía transesofágica, vista a 45° de la prótesis mitral. Se aprecia un bloqueo en el movimiento del platillo lateral, sin imágenes sugestivas de trombo ni *pannus*

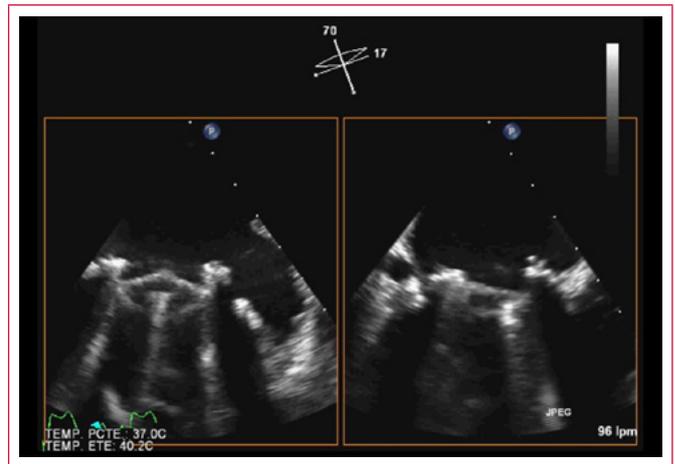
Video 4. Ecocardiografía transesofágica, corte biplano del platillo septal de la prótesis mitral vista a 45°. Se confirma el correcto funcionamiento del mismo

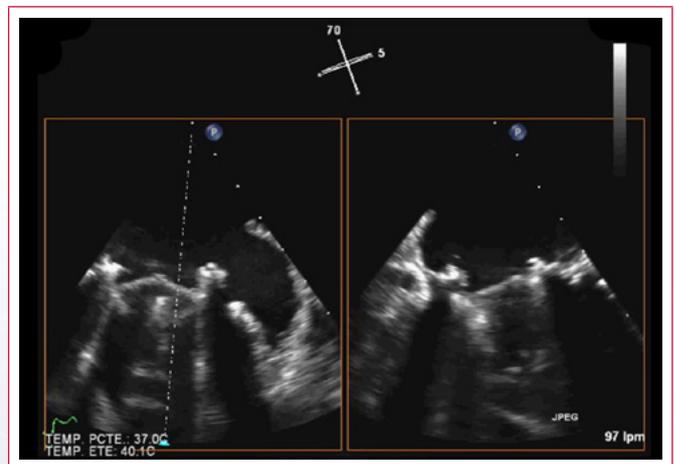
Video 5. Ecocardiografía transesofágica, corte biplano del platillo lateral de la prótesis mitral vista a 45°. Se confirma la inmovilidad de dicho platillo

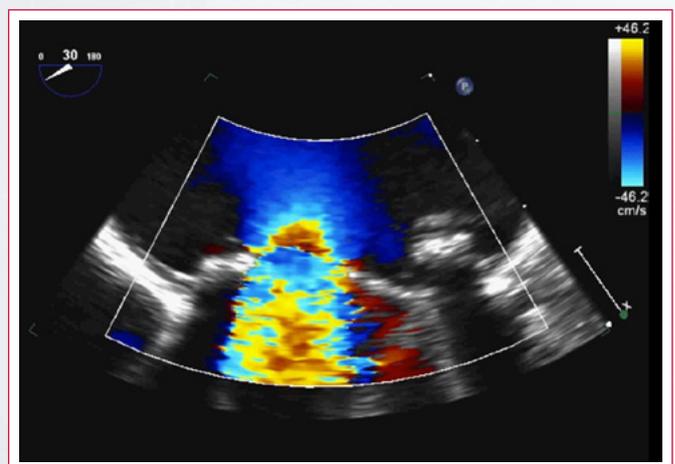
Video 6. Ecocardiografía transesofágica, vista a 30° de la prótesis mitral. Se visualiza ausencia de flujo a través del platillo inmóvil mediante Doppler color

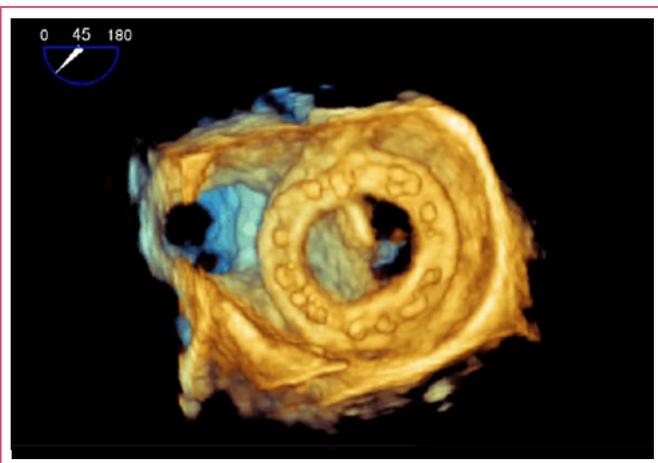
Video 7. Ecocardiografía transesofágica tridimensional. Zoom 3D de la prótesis mitral desde la perspectiva de la aurícula izquierda. Se puede apreciar la falta de movimiento del platillo lateral de la prótesis mitral comparándolo con el platillo septal

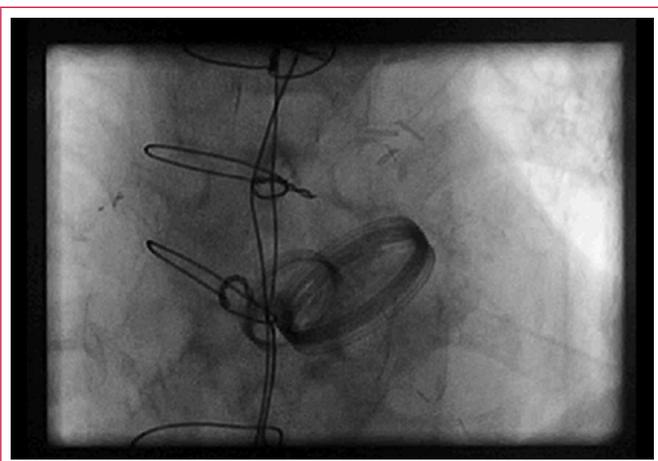
Video 8. Escopia valvular mediante fluoroscopia. Falta de apertura de uno de los platillos de la prótesis mecánica mitral. Correcto funcionamiento de la prótesis mecánica aórtica

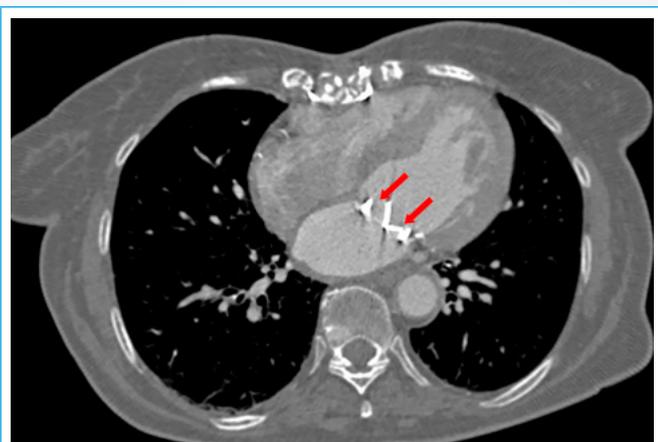
Se decide realizar una cardio-TC para reevaluar la presencia de trombos intraprotésicos. En el estudio sin contraste no se ponen de manifiesto áreas de hiperdensidad periprotésica. En el estudio con contraste se aprecian las dos prótesis, aórtica y mitral, normoposicionadas y el estudio dinámico demuestra ausencia de movimiento del platillo lateral de la válvula mitral. Adyacente al mismo se aprecian áreas de hipodensidad, cambiantes entre las diferentes series de adquisición muy sugestivas de trombo (**Figura 1**).

Figura 1. Cardio-TC, corte en mesodiástole en el que se aprecia apertura del platillo septal frente al lateral que no se abre

A pesar de potenciar el tratamiento anticoagulante, en los siguientes controles persiste la inmovilidad del platillo lateral, por lo que se decide intervenir quirúrgicamente. Intraoperatoriamente se visualiza la prótesis mitral en posición anatómica, orientada paralelamente a las valvas nativas (la posición recomendable es la antianatómica, perpendicular a las valvas nativas). Además, se visualiza un pequeño trombo fresco en el platillo inmóvil. Tras lavar, rotar a posición correcta y comprobar que la prótesis es normofuncionante, el cirujano da por finalizado el procedimiento. En la ETT al alta la prótesis mitral es normofuncionante (gradiente medio 4 mmHg) (**Vídeo 9**).
