Tratamiento percutáneo de insuficiencia mitral severa por rotura de neocuerdas

Cite this as: Bourdin JP, Nombela Franco L, Jiménez Quevedo P, Pozo Osinalde P, Mahía Casado, P, de Agustín Loeches, A. *Percutaneous treatment of severe mitral regurgitation due to neo-chordal dysfunction*. Rev Ecocardiogr Pract Otras Tec Imag Card (RETIC). 2023 Apr; 6 (1): 31-33. doi: <https://doi.org/10.37615/retic.v6n1a6>.

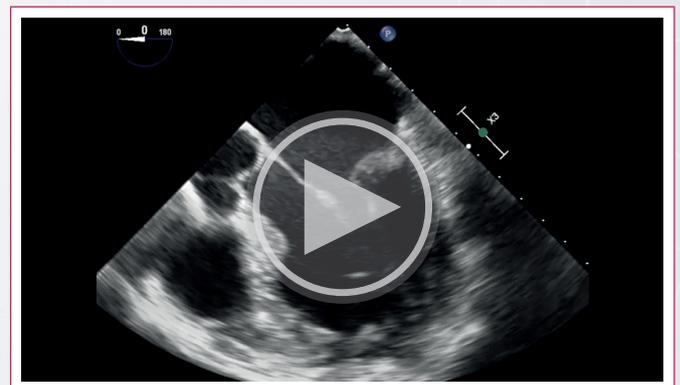
Ingresa dos años después por insuficiencia cardíaca y flutter auricular. Se estabiliza farmacológicamente y se le realiza un ecocardiograma transesofágico previo a la cardioversión eléctrica que evidencia insuficiencia mitral grave por prolapso del festón P2 del velo posterior (Vídeos 1, 2 y 3) con presencia de dos neocuerdas elongadas en posiciones medial y lateral unidas a los velos y una

Video 1. Ecocardiograma transesofágico. Prolapso del velo posterior con rotura de neocuerda.

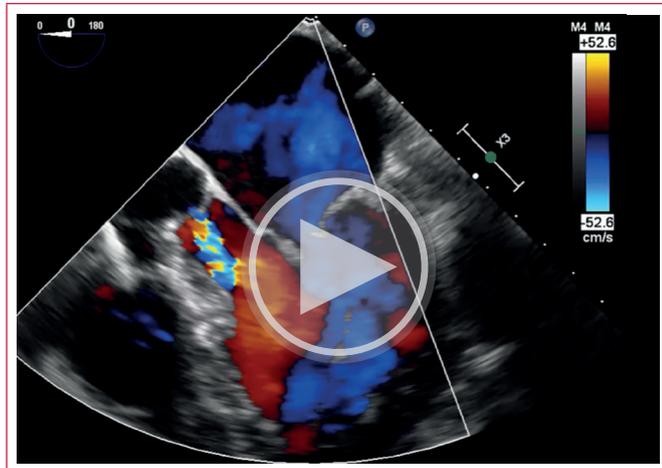
Vídeo 2. Ecocardiograma transesofágico. Insuficiencia mitral severa por prolapso del velo posterior (P2), con jet excéntrico.

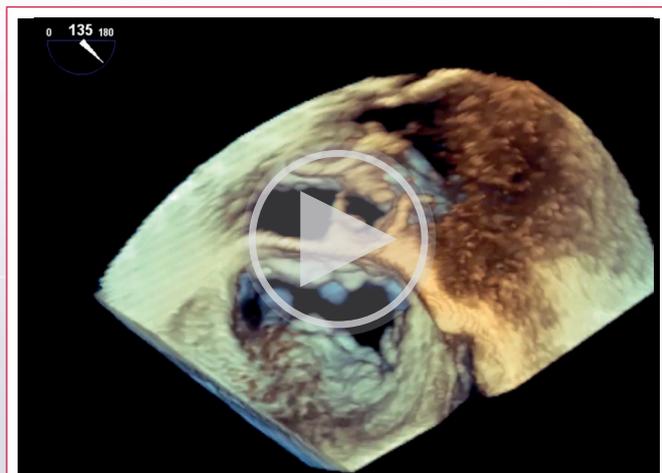
tercera neo cuerda en posición central con movimiento libre y aislada de los velos y con inversión del flujo en venas pulmonares (Figura 1). No presentaba otras lesiones importantes y en la coronariografía no presentaba lesiones angiográficamente significativas.

Vídeo 3. ETE 3D: Presencia de 2 neo cuerdas ancladas a la valva posterior y una tercera con movimiento libre.

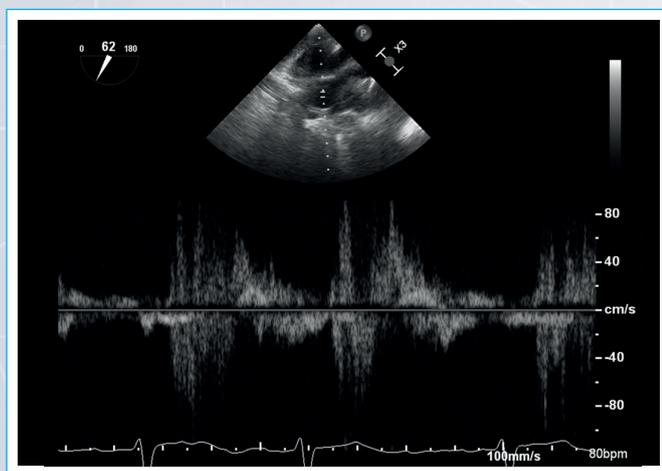
Figura 1. Inversión de flujo sistólico en venas pulmonares sugestivo de insuficiencia mitral severa.

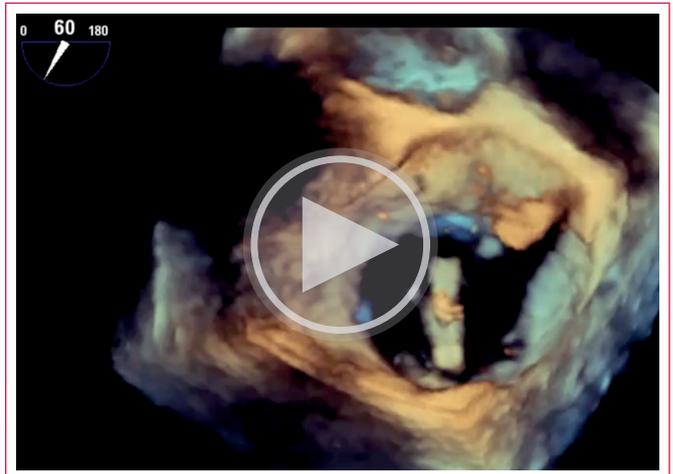
Vídeo 4. ETE 3D. Implante del dispositivo MitraClip con plano de “grasping” a nivel de A2-P2.

Debido al alto riesgo quirúrgico y a la presencia de una anatomía favorable se decide reparación mitral percutánea con técnica borde a borde. En el procedimiento se implanta un dispositivo MitraClip XTR G4 con guía de eco transesofágico con un “grasping” de los festones A2/P2 (Vídeo 4, Figura 2) que logra una captura adecuada de ambos velos sin interferencia con las neo cuerdas, por lo que se decide liberar en esa posición (Vídeo 5). Tras liberar el clip se comprueba que queda estable y que la insuficiencia mitral residual es leve con desaparición de la inversión de flujo en venas pulmonares (Videos 6 y 7, y Figura 3).

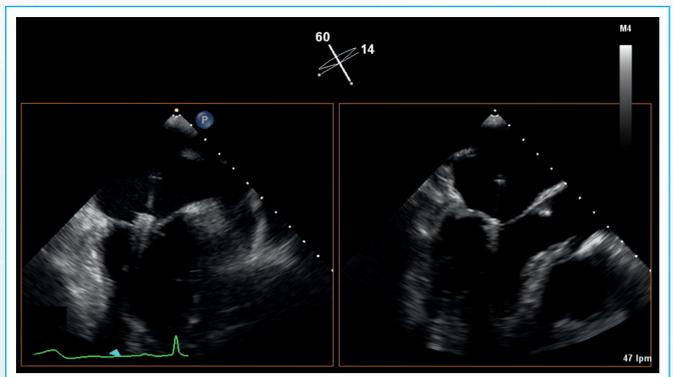
Figura 2. ETE 3D. Posición de implante de MitraClip en la imagen biplano.

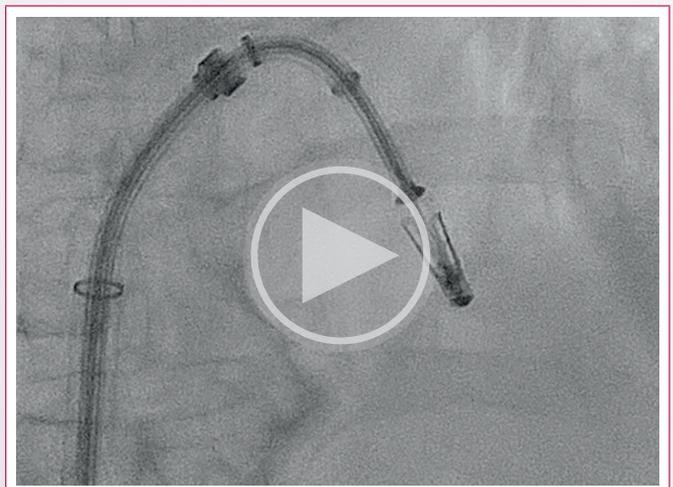
Vídeo 5. Imagen fluoroscópica. Implante de dispositivo. Liberación del Clip.

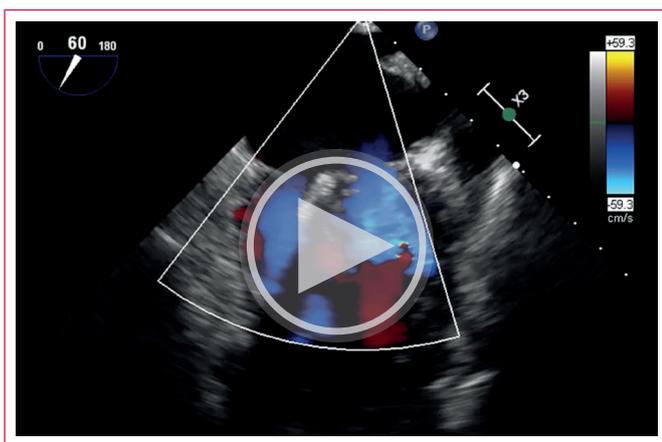
Video 6. Control de resultados. Insuficiencia residual mínima.

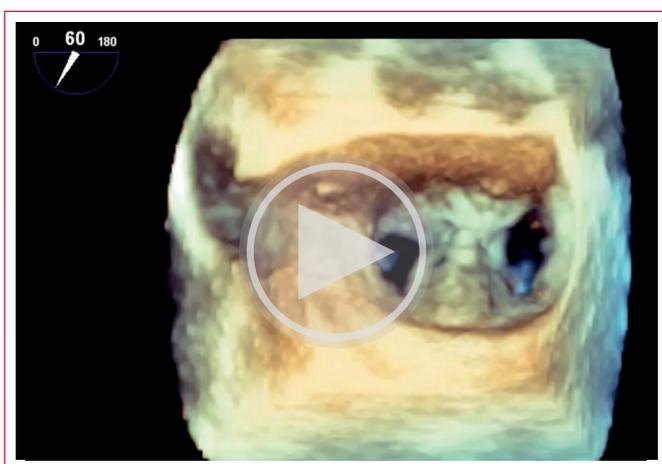
Video 7. ETE 3D MitraClip adecuadamente implantado.

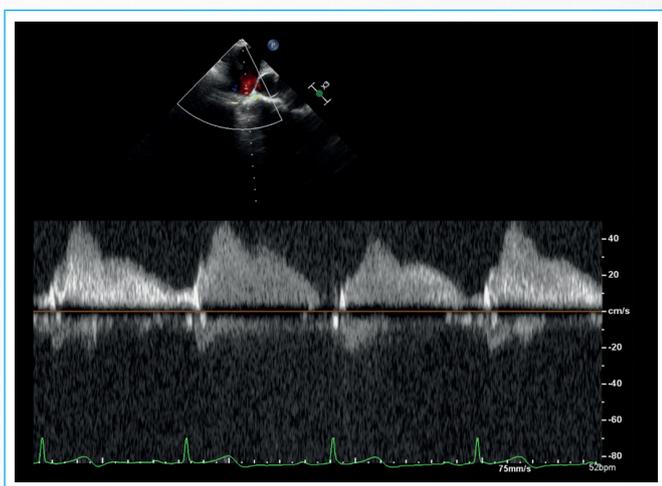
Figura 3. Flujo en venas pulmonares tras el implante del Clip. Se ha producido un cambio importante del patrón con un flujo anterógrado predominante sistólico en venas pulmonares. Este flujo sugiere reducción marcada de la presión en la aurícula izquierda y de la insuficiencia mitral.
