# Perforación cardíaca por electrodo de marcapasos. Utilidad de la cardio-TC. A propósito de dos casos

La perforación cardíaca por electrodo de marcapasos es una de las complicaciones posteriores al implante que se presenta con una frecuencia baja, pero su gravedad justifica que el diagnóstico sea temprano para evitar complicaciones fatales. En este artículo se presenta dos casos de perforación cardíaca por electrodo de marcapasos temporal en donde se observa la utilidad de la cardio-TC con o sin contraste, para confirmar la presencia del electrodo en el espacio pericárdico o incluso fuera de éste.

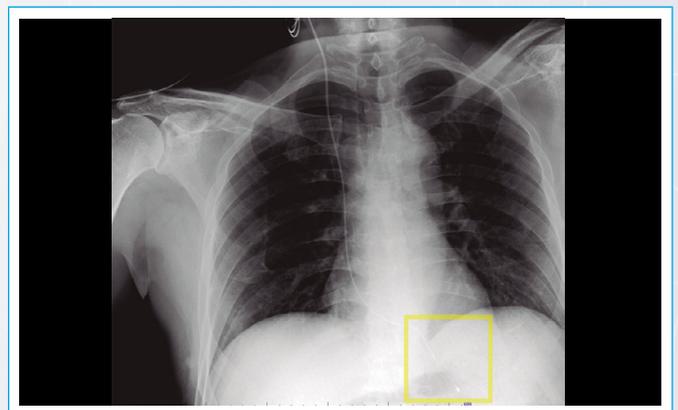
Figura 1. Radiografía de tórax anteroposterior que muestra el electrodo del marcapasos temporal por fuera de la silueta cardíaca (cuadro amarillo)

Se implantó un marcapasos temporal vía yugular derecha. Posteriormente se detectó disfunción del marcapasos. Debido a que en la radiografía de tórax realizada tras el implante la punta del electrodo ventricular se observaba por debajo de la silueta cardíaca, se sospechó perforación cardíaca por parte del mismo (Figura 1). Por este motivo se decidió colocar un nuevo marcapasos por vía femoral, sin retirar el electrodo previo y se realizó una ecocardiografía transtorácica (ETT) (Video 1), que mostró una fracción de eyección ventricular izquierda normal, sin derrame pericárdico, con uno de los electrodos orientado hacia *septum* inter-ventricular. No se consiguió identificar el otro electrodo mediante esta técnica.

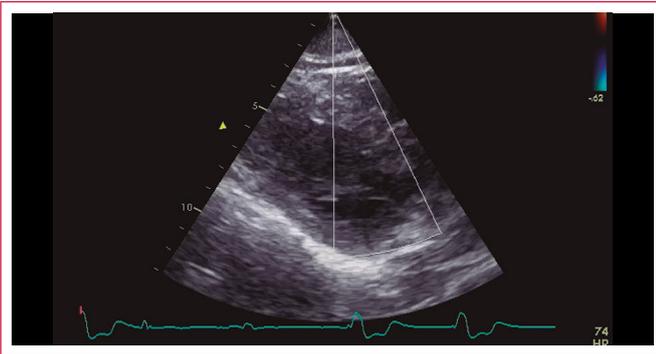
**Video 1.** Ecocardiografía transtóraca bidimensional y Doppler color que muestra el electrodo del marcapasos en el *septum* interventricular

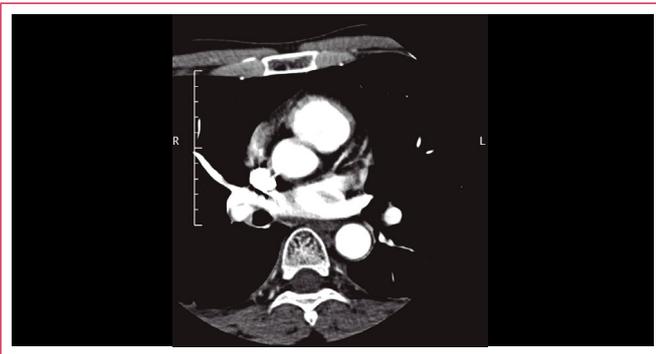
**Video 2.** Cardio-TC, cortes axiales. Se observa un electrodo de marcapasos que perfora el ventrículo derecho hacia pericardio y que el otro electrodo se encuentra fijo en el tabique interventricular

Se decidió realizar una cardio-TC para definir con precisión el lugar de la perforación cardíaca. Esta prueba mostró que el electrodo del MPT vía yugular presentaba datos de perforación cardíaca a nivel de la pared libre del ventrículo derecho, a 3 cm del ápex llegando hasta mediastino anterior. El electrodo del marcapasos

vía femoral se encontraba en el septum interventricular (Video 2, Video 3 y Video 4). Posteriormente se realizó un implante del marcapasos definitivo bicameral sin complicaciones y se retiraron ambos electrodos de marcapasos en quirófano mediante control ecocardiográfico. No se observó derrame pericárdico.

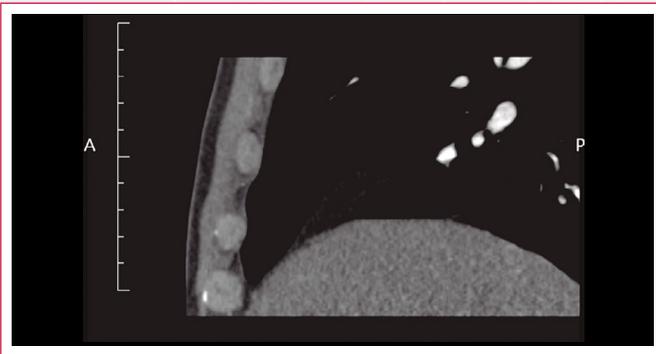
**Video 3.** Cardio-TC, cortes sagitales. Se observa que el electrodo del marcapasos perfora el ventrículo derecho hasta llegar a hemidiafragma izquierdo

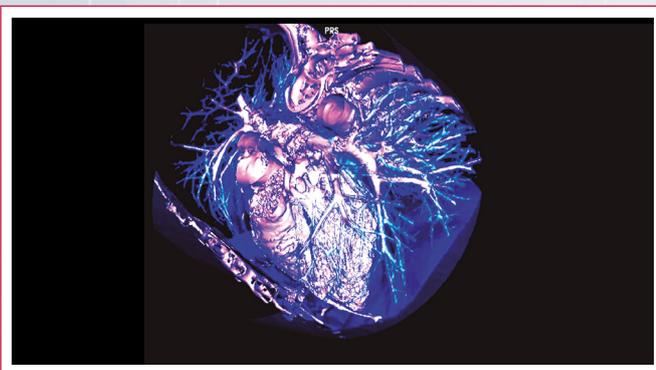
**Video 4.** Cardio-TC. Reconstrucción tridimensional (*volume rendering*) que muestra cómo el electrodo del marcapasos ha perforado el ventrículo derecho

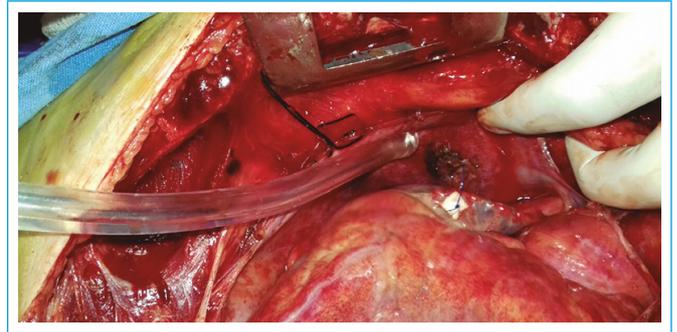
**Figura 2.** Procedimiento quirúrgico en donde se observa dos sitios de perforación. Se puede observar uno de ellos con sutura y parche en la orejuela derecha

En el perioperatorio inmediato el paciente presentó taquicardia, taquipnea e hipotensión. Mediante una ETT se observaron datos de taponamiento cardíaco, motivo por el que se realizó pericardiocentesis de urgencia. Se obtuvo material hemático por lo que se llevó al paciente a cirugía. Se observaron dos zonas de perforación a nivel de aurícula (orejuela) y ventrículo derechos. Se realizó reparación quirúrgica con buena evolución clínica posterior (Figura 2).

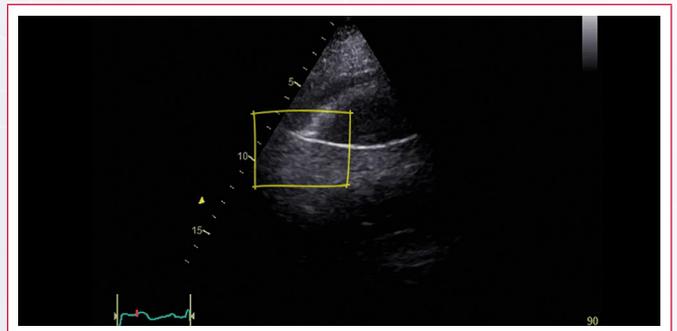
**Video 5.** Ecocardiografía transtóraca bidimensional, vista subcostal, que muestra el electrodo del marcapasos temporal con datos sugestivos de perforación, con derrame pericárdico leve (*cuadro amarillo*)

A su llegada al centro de los autores la paciente presentaba dolor torácico opresivo y signos de disfunción del marcapasos. La radiografía de tórax mostró que el electrodo del marcapasos se dirigía hacia la aurícula derecha. Se recolocó el electrodo y se realizó una ETT que mostró una fracción de eyección (FEVI) del 40% con hipocinesia inferior e inferoseptal con derrame pericárdico leve, y el electrodo del marcapasos dirigido hacia ápex (**Video 5** y **Video 6**). Se solicitó un cardio-TC, que confirmó el diagnóstico de perforación del ventrículo derecho hacia el espacio pericárdico (**Video 7** y **Video 8**). Se retiró de electrodo del marcapasos temporal con control ecocardiográfico sin complicaciones y con buena evolución final.

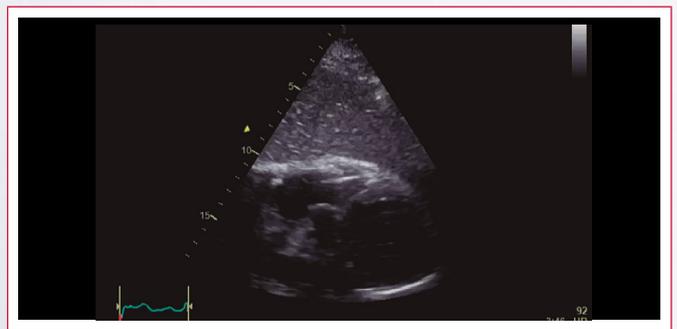
**Video 6.** Ecocardiografía transtóraca bidimensional, vista subcostal, en donde se observa el electrodo del marcapasos con datos sugestivos de perforación

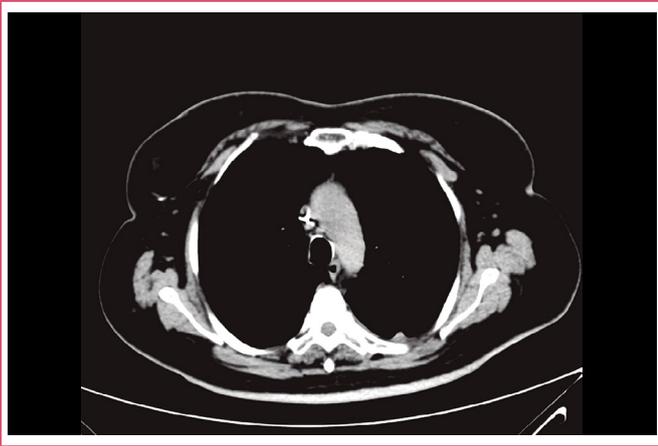
**Video 7.** Cardio-TC, cortes axiales. Se observa derrame pericárdico leve, con presencia del electrodo del marcapasos fuera del ventrículo derecho en el espacio pericárdico

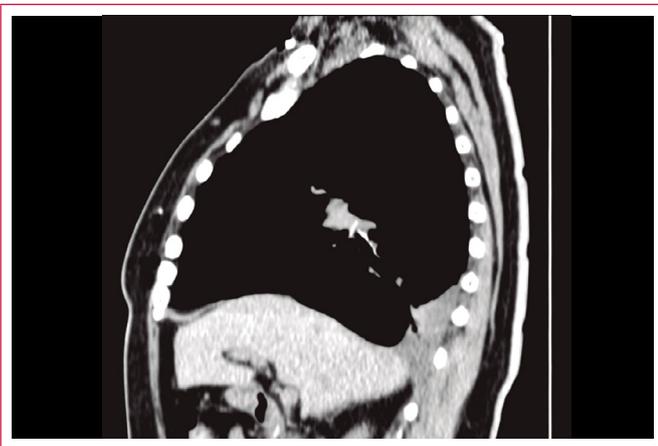
**Video 8.** Cardio-TC, cortes sagitales. Se observa el electrodo del marcapasos fuera de las cavidades cardíacas
