Embolización de dispositivo ocluser en cierre de fuga paravalvular mitral

RESUMEN

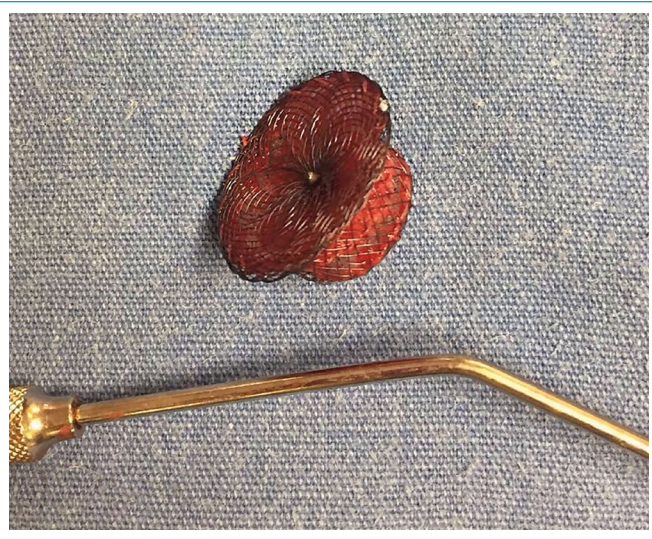
Figura 3. Vista lateral del dispositivo ocluser Amplatzer® PDA 14 x 16 mm

Finalmente, se somete a la paciente a cirugía para la retirada del dispositivo ocluser y el cierre de la fuga. Se evidenció un orificio de fuga paravalvular mitral de aproximadamente 10 mm de diámetro, que se trata con un cierre directo con evolución posquirúrgica satisfactoria. Actualmente se encuentra en clase funcional II y en seguimiento ambulatorio en consulta (**Figura 3 a Figura 5**).

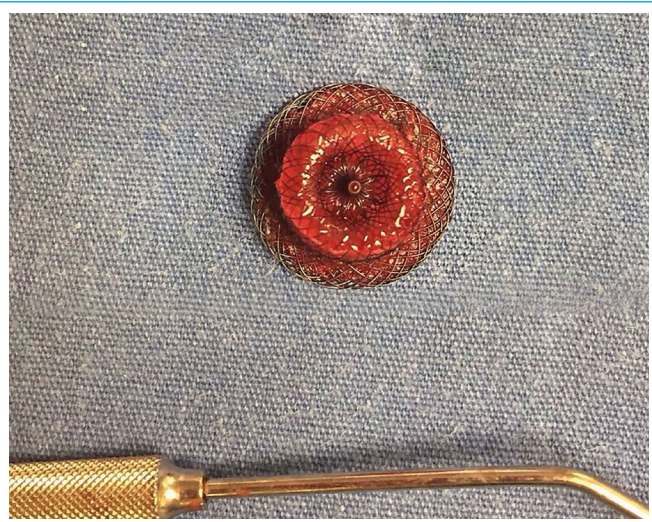
Figura 4. Vista del dispositivo ocluser Amplatzer® donde se visualiza sus 2 discos, con endotelización parcial del disco más pequeño
