Estenosis tricuspídea relacionada a catéter de marcapasos permanente. Una complicación poco frecuente

Servicio de Ecocardiografía y Doppler vascular. Centro Rossi. Buenos Aires. Argentina.

Citar como: Rodríguez Correa C., Killinger G., Segovia A., Ledesma M., Salinas N.: Estenosis Tricuspídea relacionada a catéter marcapasos permanente. Una complicación poco frecuente. RETIC. 2022 (Abril); 5 (1): 49-52. doi: 10.37615/retic.v5n1a11.

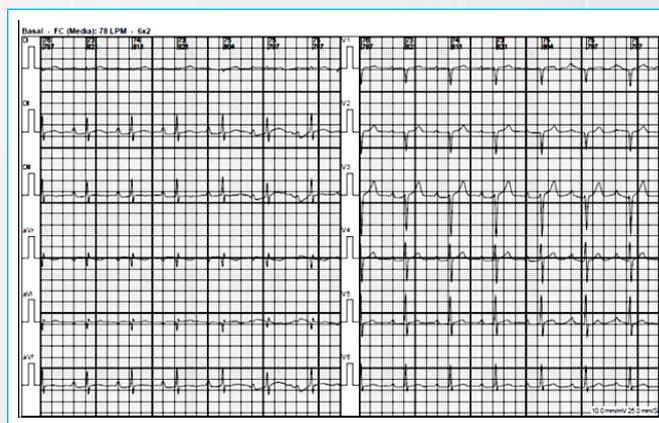
Figura 1. Electrocardiograma de 12 derivaciones: Ritmo sinusal, bloqueo aurículo-ventricular de primer grado.

En el electrocardiograma (ECG) de superficie de 12 derivaciones se observó ritmo sinusal con BAV de primer grado (Figura 1).

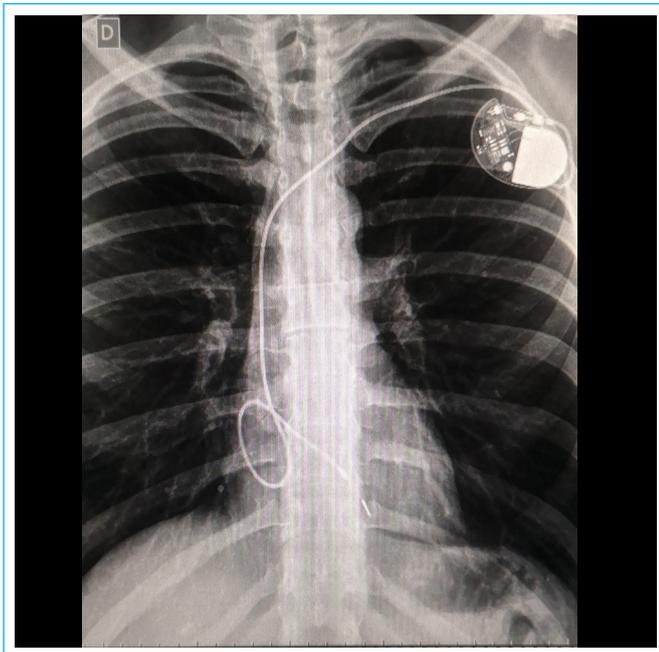
Figura 2: Radiografía de tórax. Se evidencia bucle del catéter de marcapasos.

En la radiografía de tórax de frente se observa marcapasos unicameral con la presencia de un bucle del catéter de marcapasos (Figura 2).

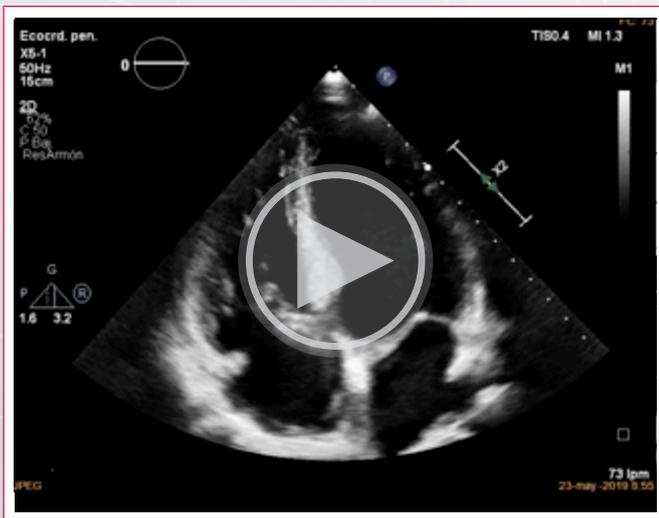
Video 1. ETT bidimensional, vista de 4 cámaras. Catéter de marcapasos en cavidades derechas generando un bucle a nivel de la aurícula derecha.

El catéter de marcapasos en cavidades derechas genera un bucle a nivel de la aurícula derecha que interfiere en el adecuado funcionamiento valvular tricuspídeo (**Video 1**).

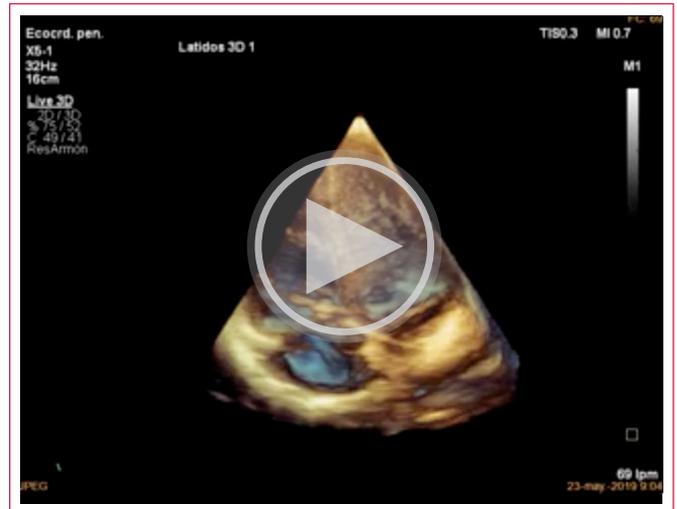
Video 2: ETT tridimensional (volumen completo), vista de 4 cámaras. Bucle del catéter de marcapasos en contacto directo con la válvula tricúspide.

Se evidencia engrosamiento valvar tricuspídeo, fusión de la valva septal con la anterior, apertura restringida y en domo (**Videos 2 y 3**). Se observa estenosis tricuspídea significativa con un gradiente máximo de 13 mmHg y un gradiente medio de 7 mmHg (**Figura 3**), Tiempo de hemipresión de 305 msec (**Figura 4**) e insuficiencia tricuspídea de grado moderado (vena contracta 0.55 cm) (**Video 4**). La presión sistólica estimada en el ventrículo derecho (PSEVD) es de 30mmHg (**Figura 5**).

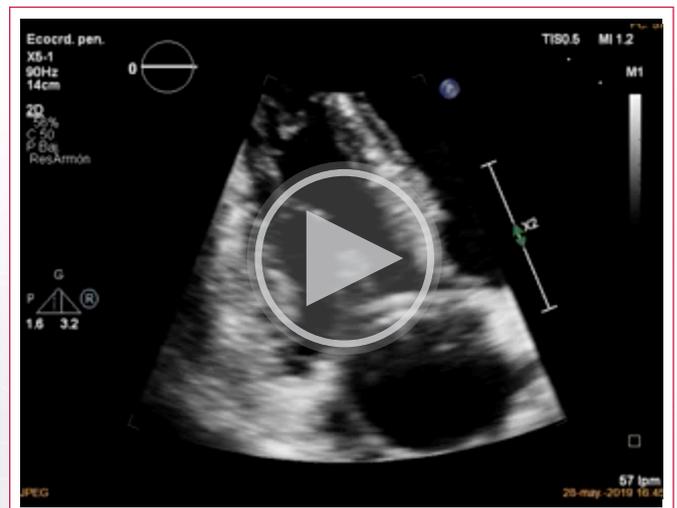
Video 3: ETT bidimensional, vista enfocada del ventrículo derecho con zoom en la válvula tricúspide. Válvula tricúspide engrosada, fusión de la valva septal con la anterior, con apertura restringida y en domo.

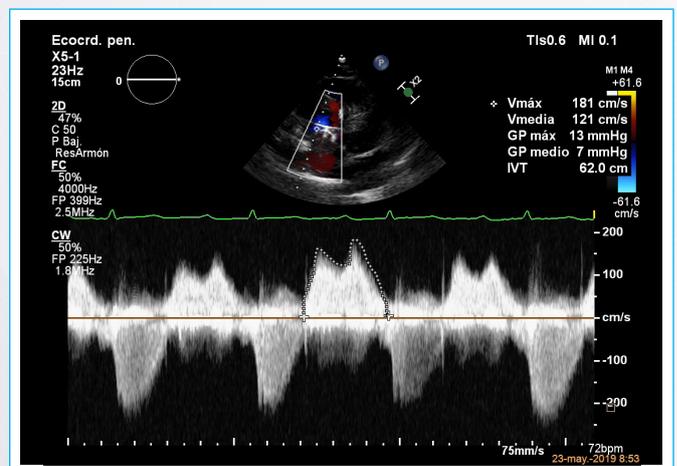
Figura 3: Doppler continuo trans-tricuspídeo obtenido en vista de 4 cámaras del ecocardiograma transtorácico (ETT), con gradiente medio de 7 mmHg e integral tiempo-velocidad de 62 cm.

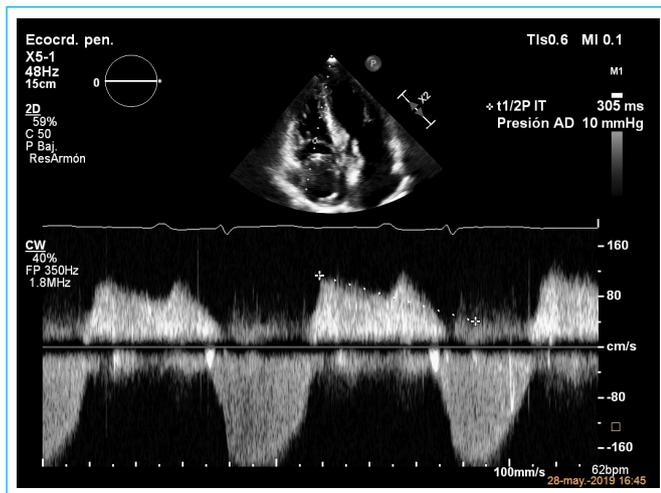
Figura 4: Doppler continuo trans-tricúspideo obtenido en vista de 4 cámaras del ETT, con tiempo de hemipresión de 305 mseg.

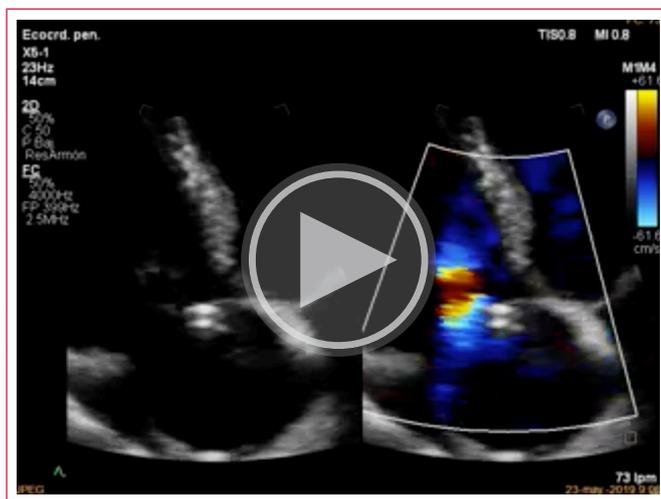
Vídeo 4: ETT bidimensional, vista de 4 cámaras con zoom en la válvula tricúspide. Jet de insuficiencia tricúspide central de grado moderado (vena contracta 0.55 cm).

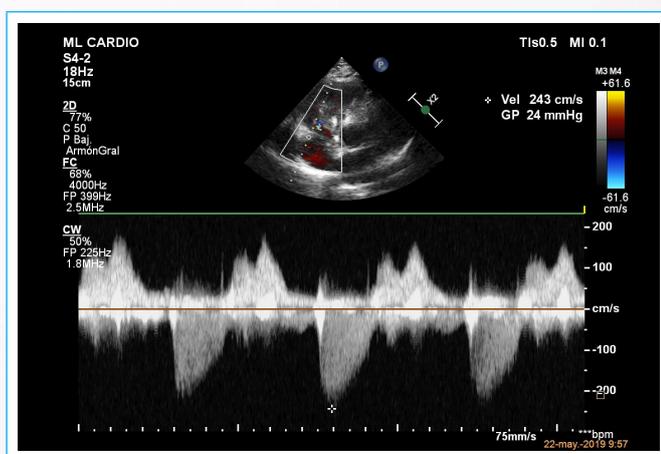
Figura 5: Doppler continuo trans-tricúspideo obtenido en vista de 4 cámaras del ETT. Con gradiente aurícula derecha-ventrículo derecho de 24 mmHg.
