# Trombosis intracardíaca asociada a cable de marcapasos en paciente con síndrome antifosfolípido

**Citar como:** Povar Echeverría M, Hurtado Rodríguez G, Moreno Esteban EM, Auquilla Clavijo PE. Trombosis intracardíaca asociada a cable de marcapasos en paciente con síndrome antifosfolípido. RETIC. 2022 (Abril); 5 (1): 37-40. doi: 10.37615/retic.v5n1a8.

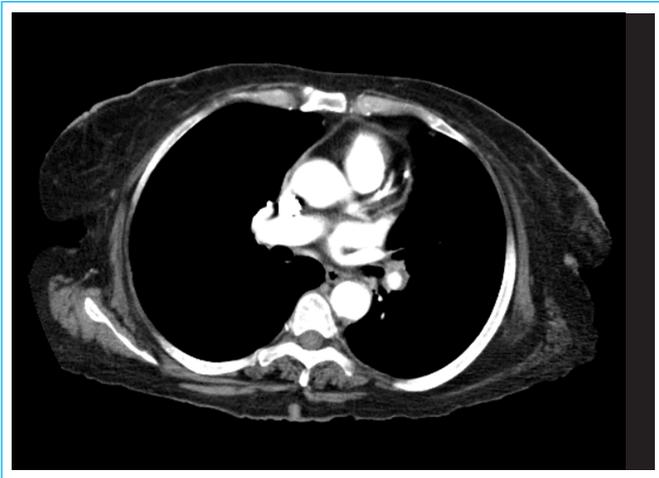
**Figura 1.** AngioTC de arterias pulmonares. Corte axial. Se observa un defecto de repleción marginal y remodelación de la rama lobar inferior izquierda compatible con tromboembolismo pulmonar crónico.

Ante sospecha elevada de tromboembolismo pulmonar (TEP), se solicita un AngioTC torácico que evidencia TEP crónico bilateral (Figura 1). Además se observa un defecto de repleción intraauricular derecho sugestivo de voluminoso trombo (Figura 2). Se realiza un ecocardiograma transtorácico que muestra dilatación del ventrículo derecho (VD) con función sistólica conservada (TAPSE 23 mm) y datos compatibles con hipertensión pulmonar severa (PSAP 75 mmHg). En el interior de la aurícula derecha (AD) se observa una imagen ecodensa, hiper-móvil de 46 x 26 mm sugestiva de trombo aparentemente anclada al electrodo de marcapasos y que alcanza el anillo tricúspideo sin interferir en el funcionamiento de la válvula (Videos 1-2, Figura 3, Videos 3-4). Se indicó un ecocardiograma transesofágico para completar el estudio que no se realizó por deseo de la paciente.

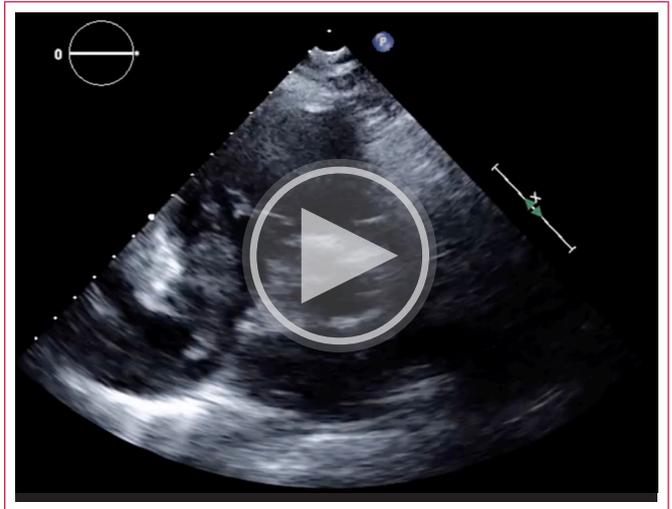
**Vídeo 2.** Ecocardiograma transtorácico. Plano paraesternal de eje corto, a nivel de la válvula aórtica. Se observa un trombo móvil adherido al cable de marcapasos que alcanza el nivel de la válvula tricúspide sin interferir con su funcionamiento.

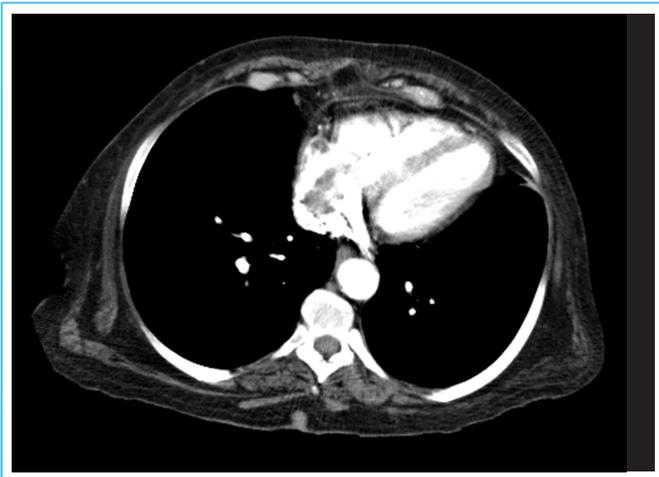
**Figura 2.** AngioTC torácico. Corte axial. Defecto de repleción intraauricular derecho, sugestivo de voluminoso trombo en relación con cable de marcapasos que se extiende a vena cava inferior izquierda.

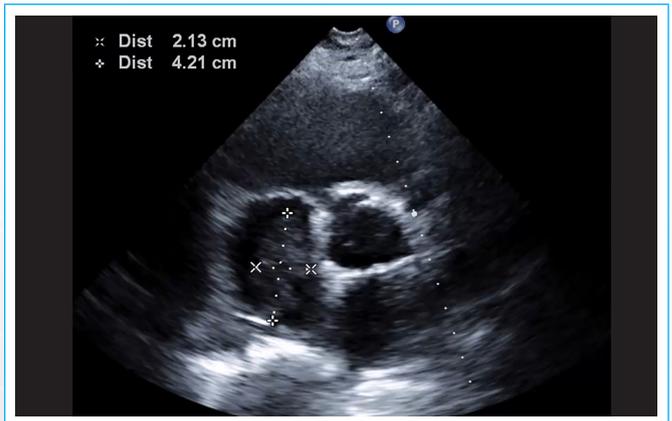
**Figura 3.** Ecocardiograma transtorácico. Plano paraesternal de eje corto. A nivel de la aurícula derecha se observa una imagen ecodensa de 42x21 mm sugestiva de trombo.

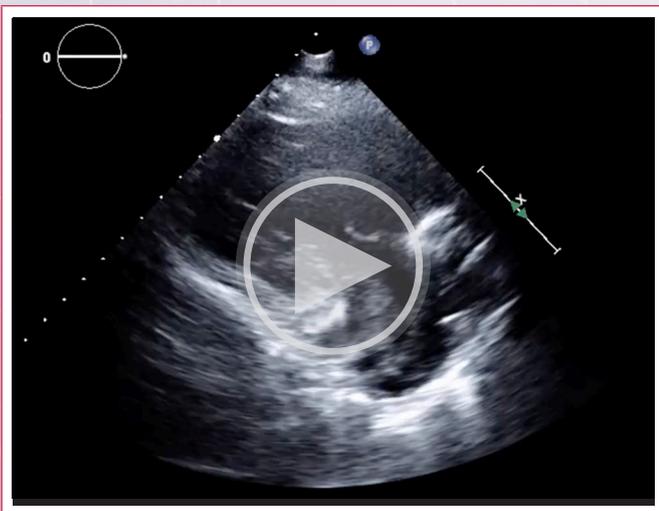
**Vídeo 1.** Ecocardiograma transtorácico. Plano paraesternal de eje largo, tracto de entrada de ventrículo derecho. Se observa un trombo móvil adherido al cable de marcapasos auricular.

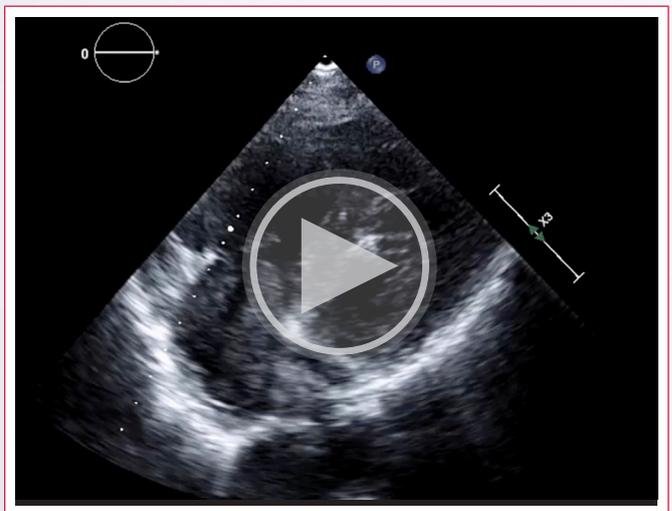
**Vídeo 3.** Ecocardiograma transtorácico. Plano apical de 4 cámaras modificado para ventrículo derecho. A nivel de la aurícula derecha se observa un trombo móvil de gran tamaño.

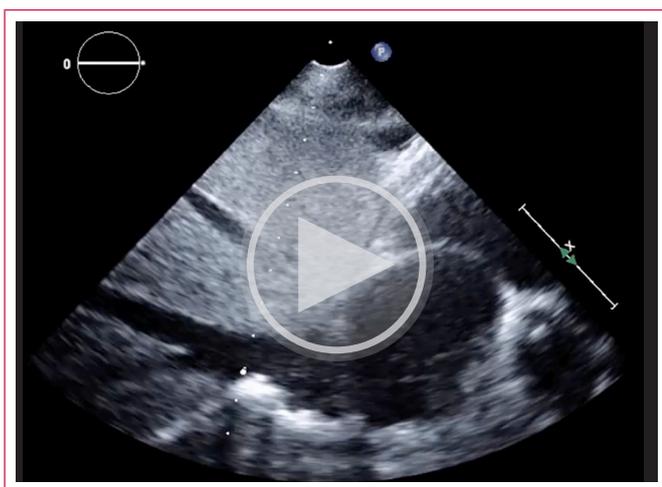
**Video 4.** Ecocardiograma transtorácico. Plano subcostal. Se observa un trombo móvil de gran tamaño adherido al cable de marcapasos y que no se extiende hacia la desembocadura de la vena cava inferior.
