Complicación inusual de un homoinjerto en posición pulmonar

Natalio Alberto Gastaldello*
Ricardo Gamboa**
Pablo Pollono*
Graciela Rosana Reyes*

*Servicio de Cardiología. Hospital de alta complejidad El Cruce, Argentina

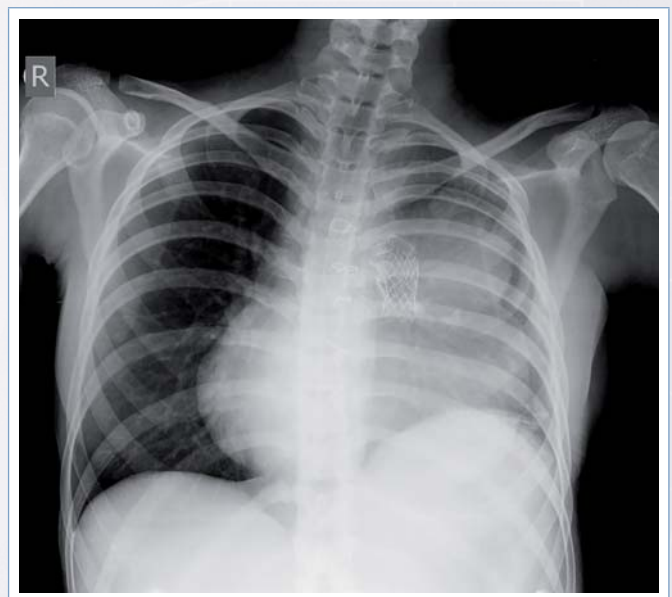
Figura 1. En la radiografía de tórax se aprecian ambos *stents* y en relación con ellos una imagen redondeada radiopaca. Hipoflujo pulmonar, cardiomegalia, elevación del hemidiafragma izquierdo

Ahora ingresa con 21 años por disnea progresiva hasta clase funcional III. En el examen físico se aprecian signos de insuficiencia cardíaca derecha y soplo pian-te en foco pulmonar. La radiografía de tórax (Figura 1) muestra una masa densa en relación al *stent* del homoinjerto pulmonar que por ecocardiografía corresponde a una cavidad con flujo turbulento (Video 1, Video 2, Video 3, Video 4 y Figura 2), compatible con pseudoaneurisma del homoinjerto. La tomografía confirma la presencia de la cavidad (Video 5), la calcificación degenerativa del homoinjerto en posición pulmonar (Figura 3 y Figura 4) y la hipoplasia de la rama izquierda de la arteria pulmonar (Figura 5) que aloja un *stent* proximal.

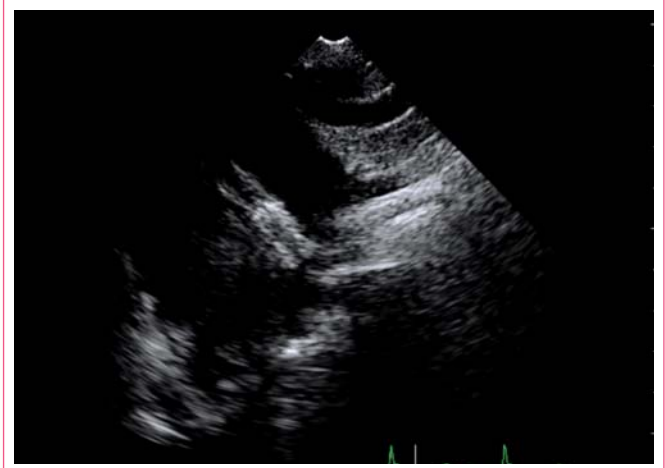
Vídeo 4. Desde la ventana supraesternal se observa el *stent* en la rama izquierda de la arteria pulmonar, de calibre reducido y su relación con el pseudoaneurisma

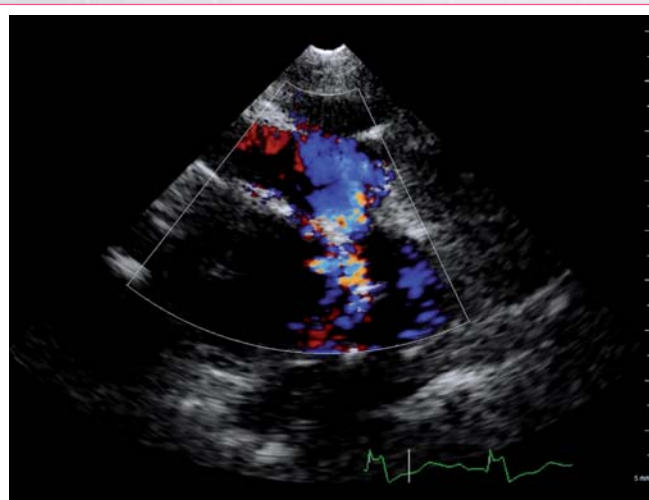
Vídeo 3. El análisis por medio de Doppler color termina de evidenciar un gran pseudoaneurisma por rotura del homoinjerto con aceleración de flujo en su porción distal

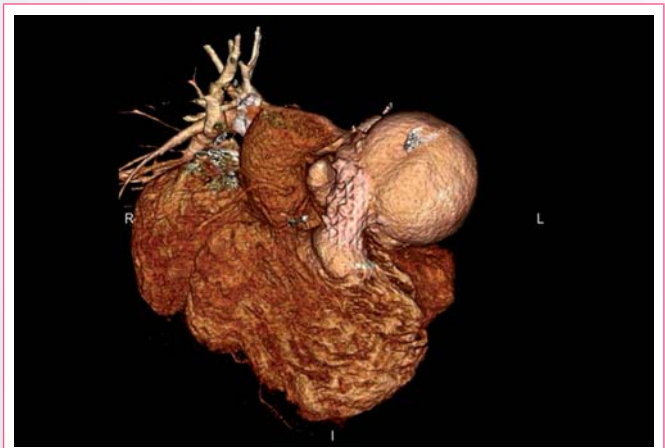
Vídeo 5. Se realiza una TC multicorte donde la reconstrucción tridimensional muestra la relación del pseudoaneurisma con las diferentes estructuras mencionadas. La rama izquierda de la arteria pulmonar está hipoplásica. La luz de la arteria pulmonar antes de la bifurcación se encuentra gravemente reducida de calibre

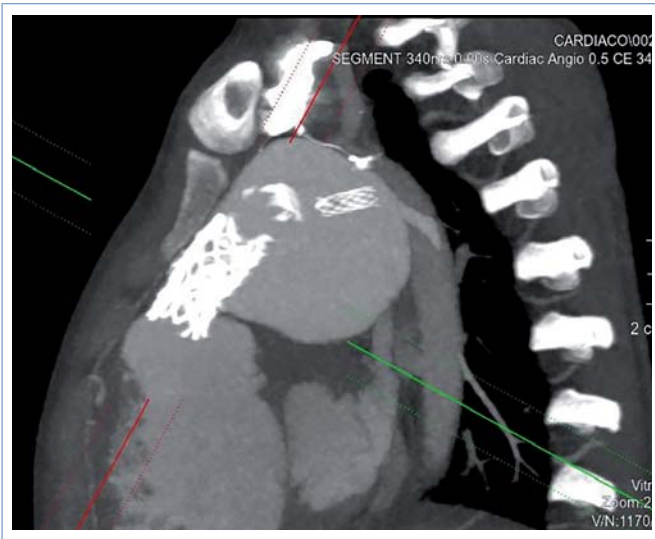
Figura 3. En el corte sagital de la TC se observa el *stent* en el homoinjerto, la calcificación distal del mismo y el *stent* de menor calibre en la rama izquierda. En relación a estas estructuras se observa el pseudoaneurisma

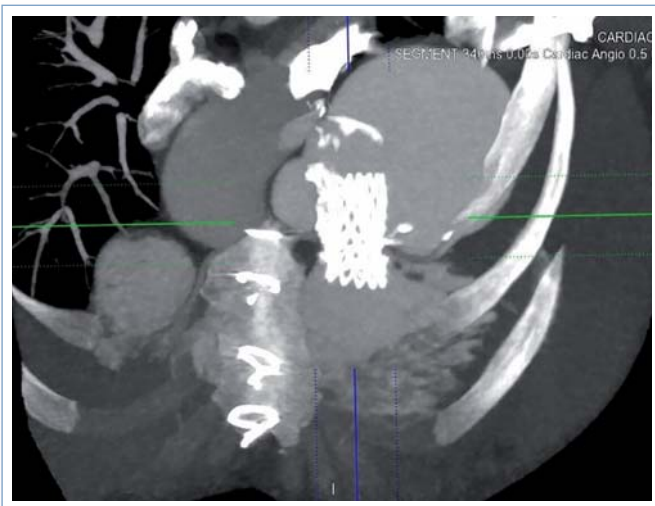
Figura 4. Corte oblicuo que muestra el *stent* en el homoinjerto y su relación con el pseudoaneurisma

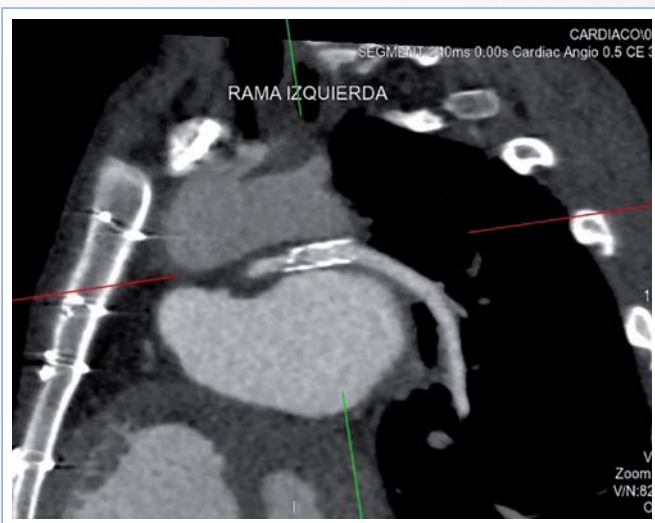
Figura 5. Se despliega la rama izquierda de la arteria pulmonar hipoplásica con *stent* proximal
