Pseudoaneurisma de aorta como complicación tras cirugía de endocarditis

Servicio de Cardiología. Instituto Cardiovascular, Hospital Clínico San Carlos, Madrid, España.

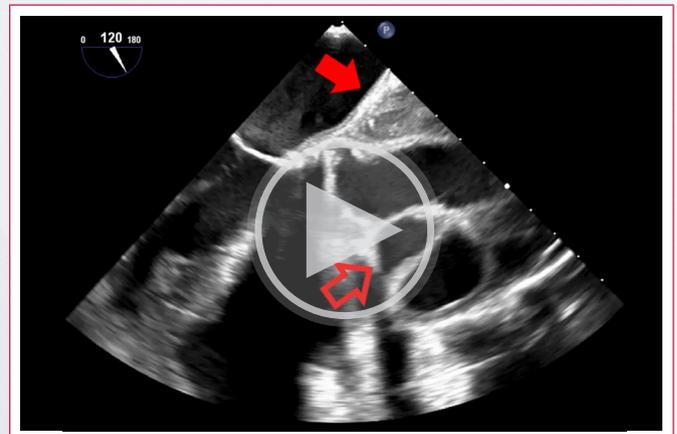
Video 1. ETE en plano de 135°. Existe una deformidad en la pared anterior aórtica (flecha hueca) y un engrosamiento muy marcado de la pared posterior (flecha rellena) sugestivo de pseudoaneurisma y absceso periaórtico.

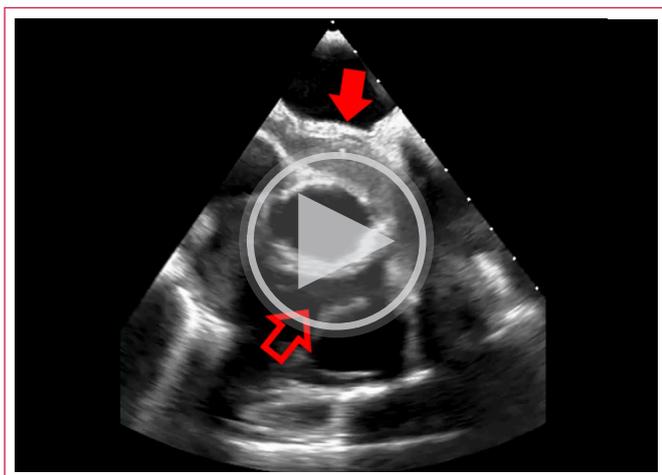
Vídeo 2. ETE en plano de 45°. El plano perpendicular al anterior nos da otro punto de vista las zonas de pseudoaneurisma (*flecha hueca*) y absceso (*flecha rellena*).

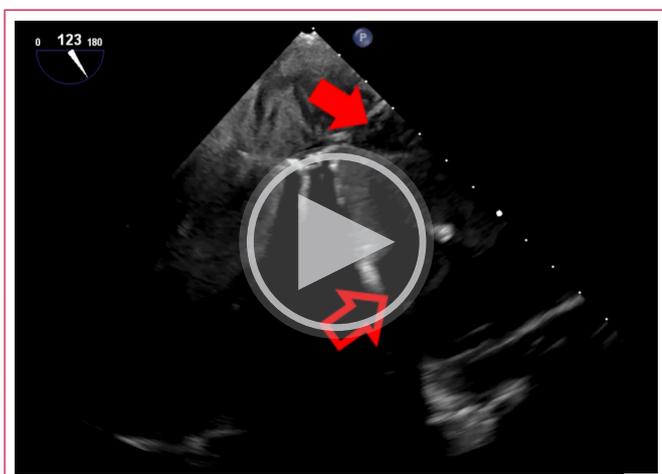
Vídeo 3. El estudio con contraste muestra relleno de las zonas de pseudoaneurisma (*flecha hueca*) sin captación en las de absceso (*flecha rellena*).

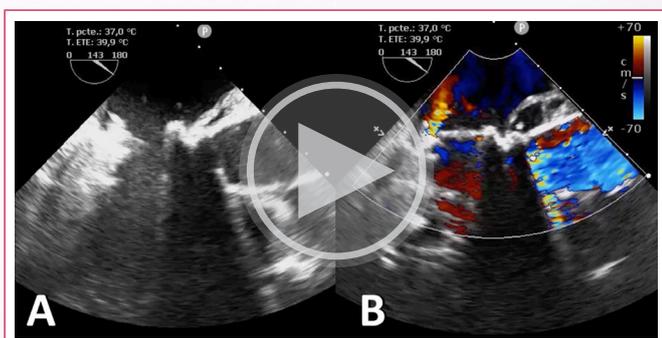
Vídeo 4. ETE en plano de 145°. Pseudoaneurisma aórtico en imagen 2D (A) y con color (B).

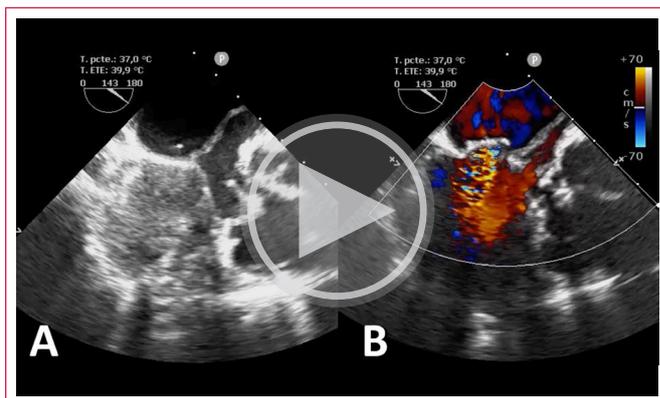
Vídeo 5. ETE en plano angulado no convencional siguiendo la cavidad del pseudoaneurisma en imagen 2D (A) y con color (B).

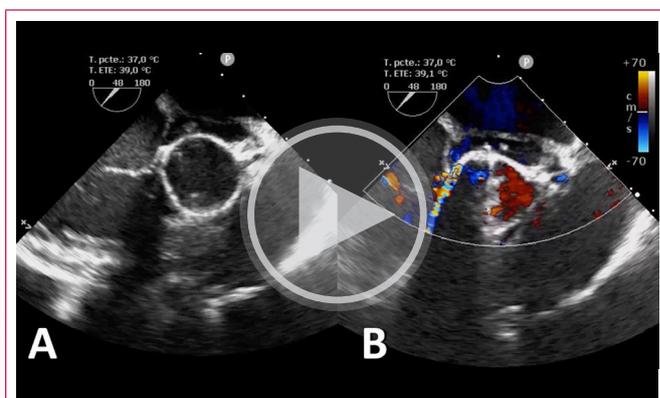
Vídeo 6. ETE en plano perpendicular a la aorta con imagen muy evidente de pseudoaneurisma 145°. Pseudoaneurisma aórtico en imagen 2D (A) y con color (B) la comunicación y aumentando la sospecha de pseudoaneurisma.

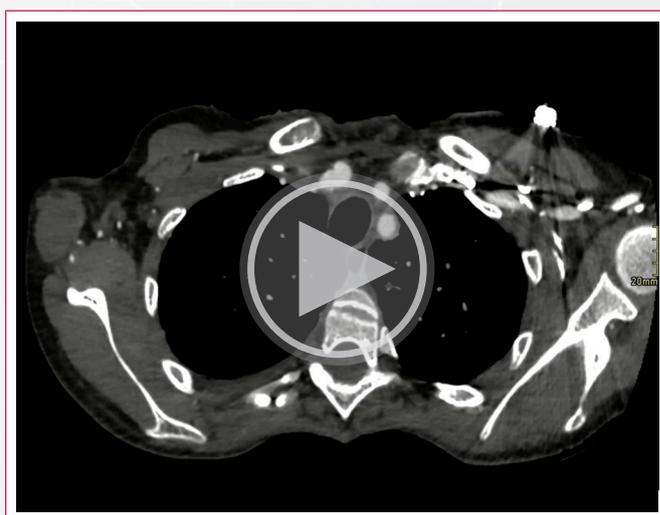
Vídeo 7: TC torácico con aneurisma polilobulado en pared anterior aórtica que se extiende al mediastino anterior.

Se realizan controles seriados con ETE en los que se evidencia la existencia de una cavidad en la pared anterior de la aorta. El TC demuestra que existía un pseudoaneurisma polilobulado con amplio cuello dependiente de la pared

anterior izquierda de la aorta ascendente (vídeos 7 y 8). La paciente fue intervenida por tercera vez con reparación de aorta ascendente con tubo de Dacron para corregir el defecto aórtico.

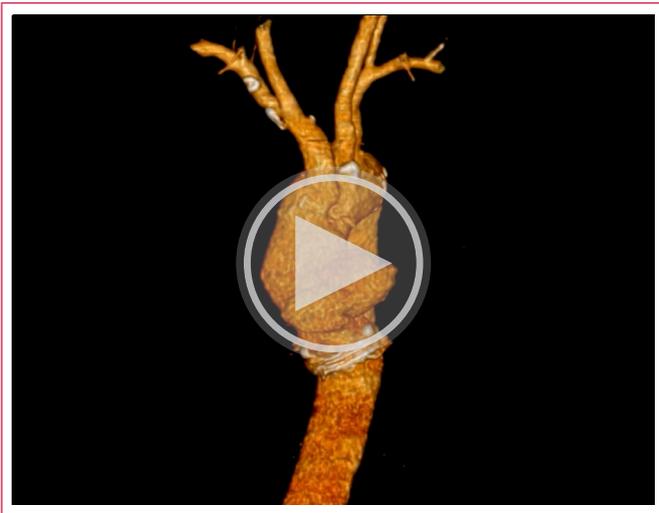
Video 8. Reconstrucción aórtica que muestra pseudoaneurisma anterior.
