Perforación valvular mitral en la endocarditis infecciosa

Citar como: Barriales L, Velezmoro W, De Agustín JA, Rivadeneira M. Perforación valvular mitral en la endocarditis infecciosa: A propósito de un caso. Rev Ecocardiogr Pract Otras Tec Imag Card (RETIC). 2024 Ago; 7(2): 23-26. doi: <https://doi.org/10.37615/retic.v7n2a6>.

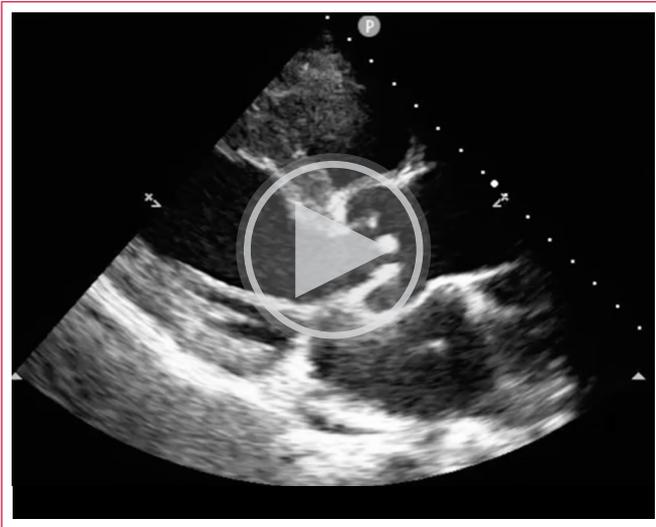
Vídeo 1. Vista paraesternal eje largo. Masas heterogéneas de gran tamaño con movimiento asincrónico en la válvula aórtica y el velo anterior mitral.

coides y hemodiálisis. Se obtuvieron hemocultivos con resultado positivo para *Enterococcus faecalis*, por lo que se realizó un ecocardiograma transtorácico en el que se apreciaron imágenes sugerentes de endocarditis mitral y aórtica (**Videos 1 a 3**). Se realizó un ecocardiograma transesofágico (ETE) (**Videos 4 a 10**) donde se encontraron vegetaciones en la válvula aórtica que tenía una insuficiencia severa, un absceso en la unión mitroaórtica y vegetaciones en la válvula mitral, que tenía una perforación en el del velo anterior que causaba insuficiencia también severa.

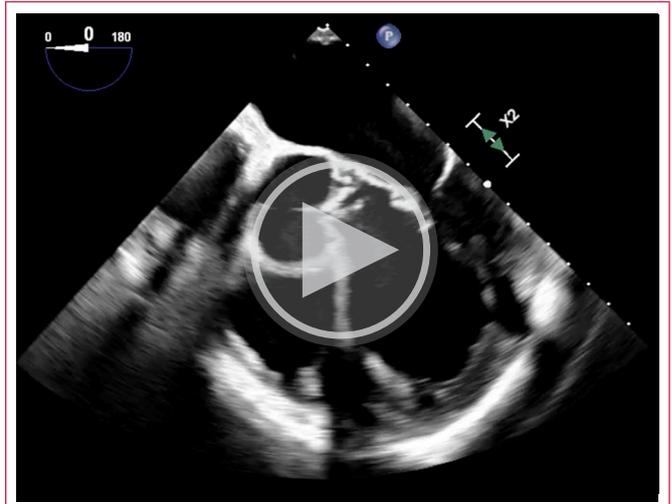
Vídeo 4. ETE Vista ME a 0°. Masas heterogéneas con movimiento asincrónico en la válvula aórtica y el velo anterior mitral.

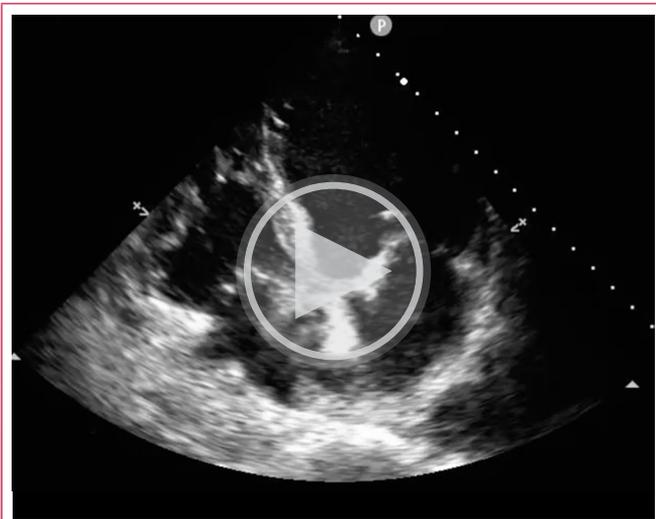
Vídeo 2. Vista apical de cuatro cámaras. Masas heterogéneas en la cara auricular del velo anterior mitral y en la cara ventricular de la válvula aórtica.

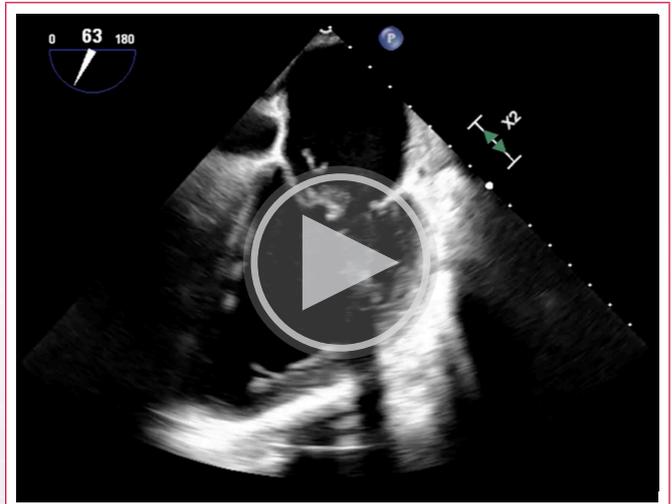
Vídeo 5. ETE Vista ME a 63°. Masas heterogéneas de gran tamaño en las caras auricular y ventricular de la válvula mitral.

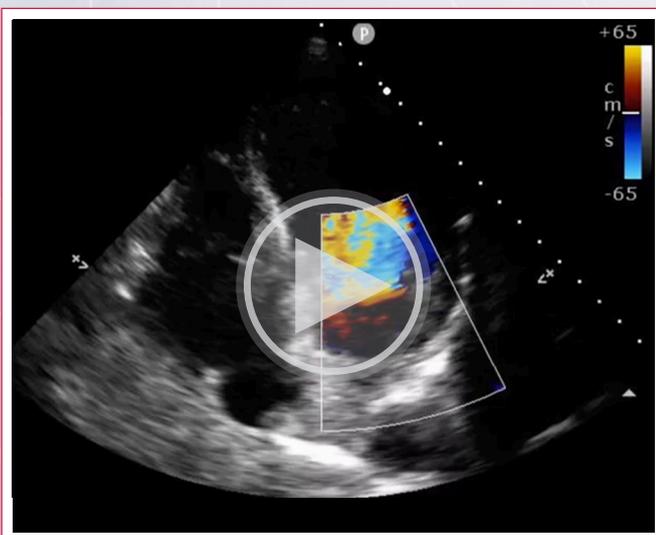
Vídeo 3. Doppler color sobre la válvula mitral. Jet de insuficiencia significativa que atraviesa el velo anterior mitral.

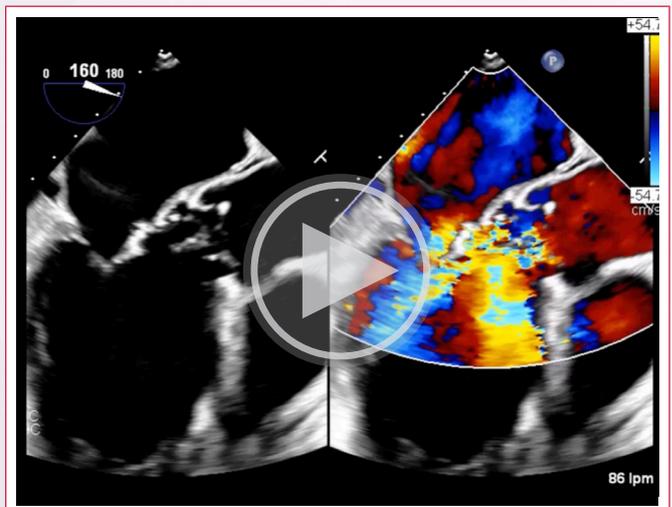
Vídeo 6. ETE Vista ME con y sin color a 160°. Pseudoaneurisma del velo anterior mitral a la altura de P2 con perforación y con insuficiencia mitral severa. Además, se aprecian vegetaciones en la válvula aórtica que también tiene una insuficiencia severa.

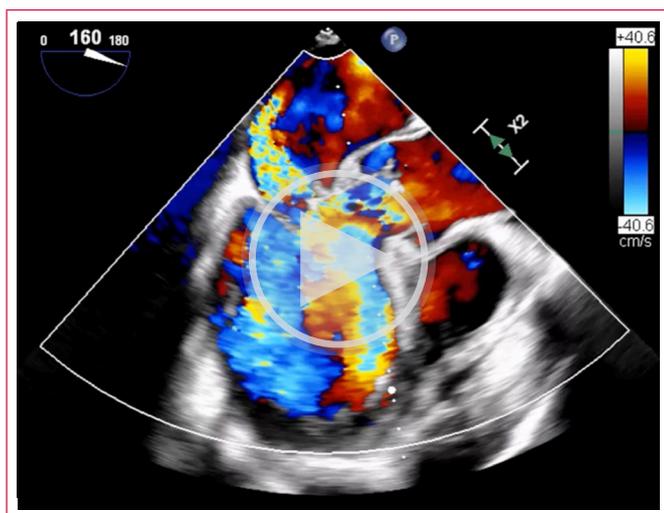
Video 7. ETE Vista ME a 160°. Estudio con *doppler* color de las insuficiencias mitral y aórtica.

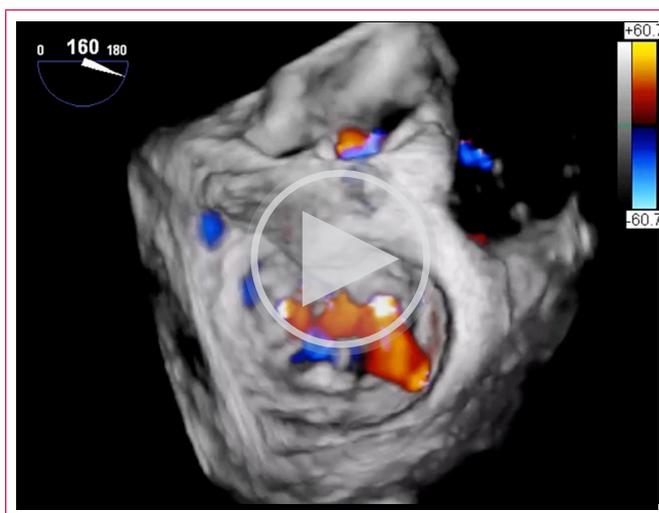
Video 10. Vista 3D color de la válvula mitral donde se aprecia paso de flujo a través de la perforación del velo anterior mitral.

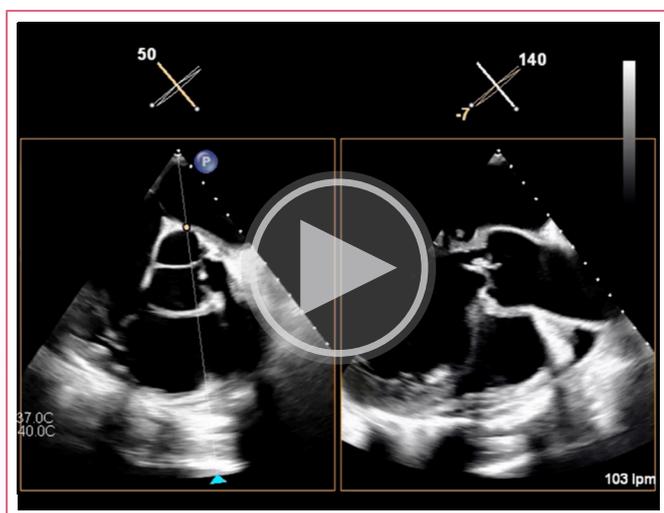
Video 8. ETE Vista X-plane 50-140°. Engrosamiento de la unión mitroaórtica y compromiso de la válvula aórtica por masas de predominio en el borde libre de los tres velos.

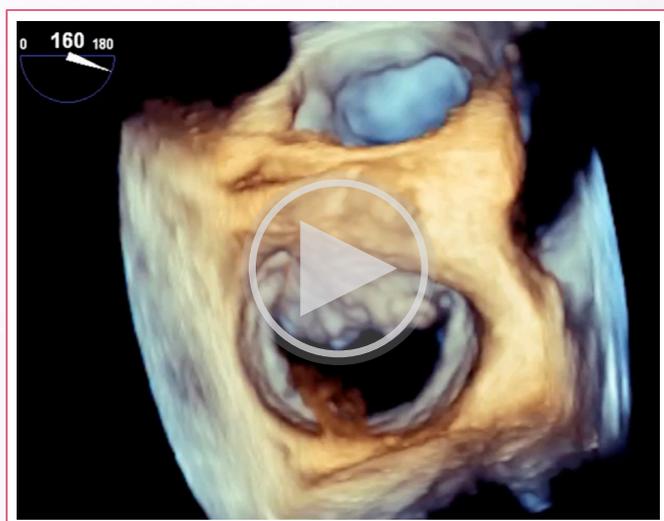
Video 9. Vista 3D en la orientación del cirujano donde se evidencian las vegetaciones de gran tamaño en las válvulas mitral y aórtica con movimiento asincrónico con respecto al ciclo cardíaco.
