# La endocarditis infecciosa sobre un dispositivo clip de cierre tras una reparación percutánea tricúspide también es posible

**Citar como:** Muñoz Bustos, M, Pérez de Isla L, Olmos Blanco C, Velezmoro Ojeda W, de Agustín Loeches JA. La endocarditis infecciosa sobre un dispositivo clip de cierre tras una reparación percutánea tricúspide también es posible. Rev Ecocardiogr Pract Otras Tec Imag Card (RETIC). 2024 Dic; 7(3): 26-29. doi: <https://doi.org/10.37615/retic.v7n3a6>.

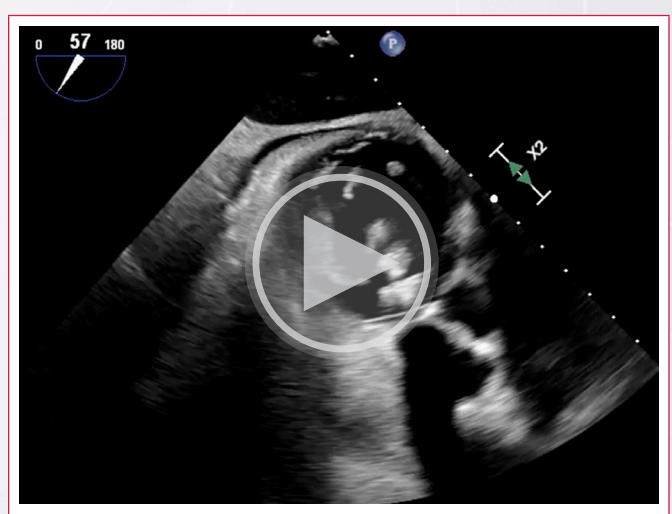
**Video 4.** ETE a nivel de plano transgástrico profundo con plano de eje corto de la válvula tricúspide a 55° con sus velos septal, anterior y posterior. Se aprecian los 2 dispositivos TEER fijos en posición anteroseptal y el dispositivo desinsertado con orientación central y una gran vegetación superpuesta.
