Comunicación interventricular postraumática diagnosticada con ultrasonido. Reporte de caso

Citar como: Bolaños Ladinez O, Olivos Massa P, Monga Aguilar N, Yaguari Ortiz G, Bowen Flores A, Roosemberg FJ. Comunicación interventricular postraumática diagnosticada con ultrasonido. Reporte de caso. Rev Ecocardiogr Pract Otras Tec Imag Card (RETIC). 2025 Ago; 8(2): 37-41. doi: <https://doi.org/10.37615/retic.v8n2a9>.

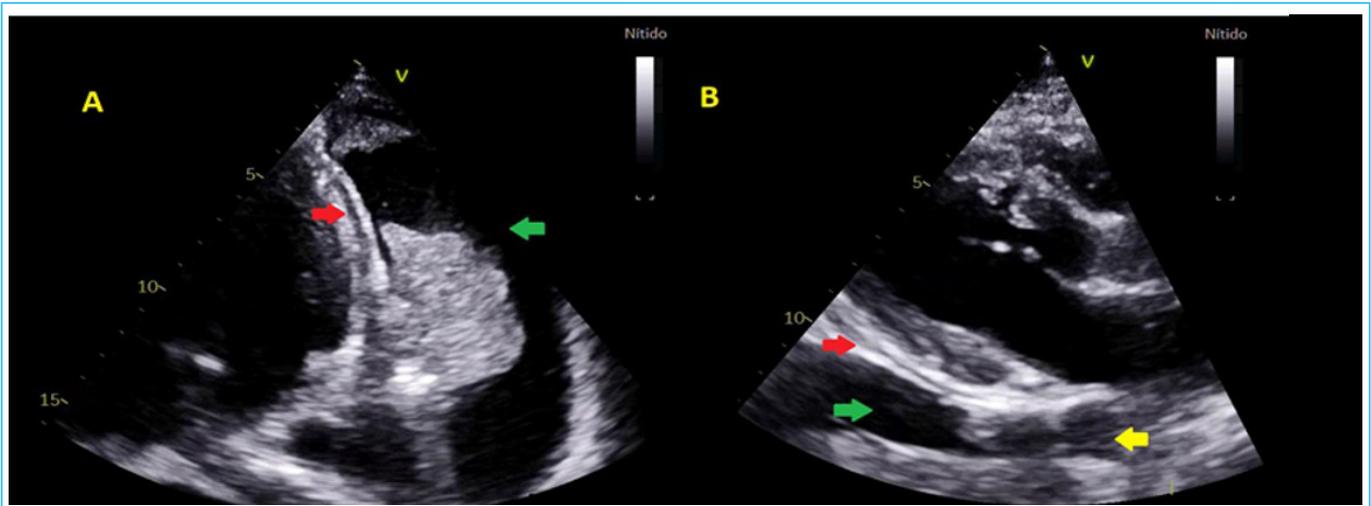
Figura 1. **A:** vista apical (4 cámaras) donde se aprecia derrame pericárdico laminar (flecha roja) y derrame pleural izquierdo (flecha verde); **B:** vista paraesternal de eje largo en la que la aorta descendente (flecha amarilla) permite diferenciar el derrame pericárdico laminar (flecha roja) del derrame pleural izquierdo (flecha verde).

Se realizó ecografía a pie de cama del paciente (POCUS) que evidenció una función sistólica y diastólica del ventrículo izquierdo conservadas, dilatación leve de las cámaras derechas sin compromiso de su función sistólica, derrame pericárdico leve sin signos de taponamiento cardíaco ni hematoma pericárdico y derrame pleural izquierdo de grado moderado (Figura 1).

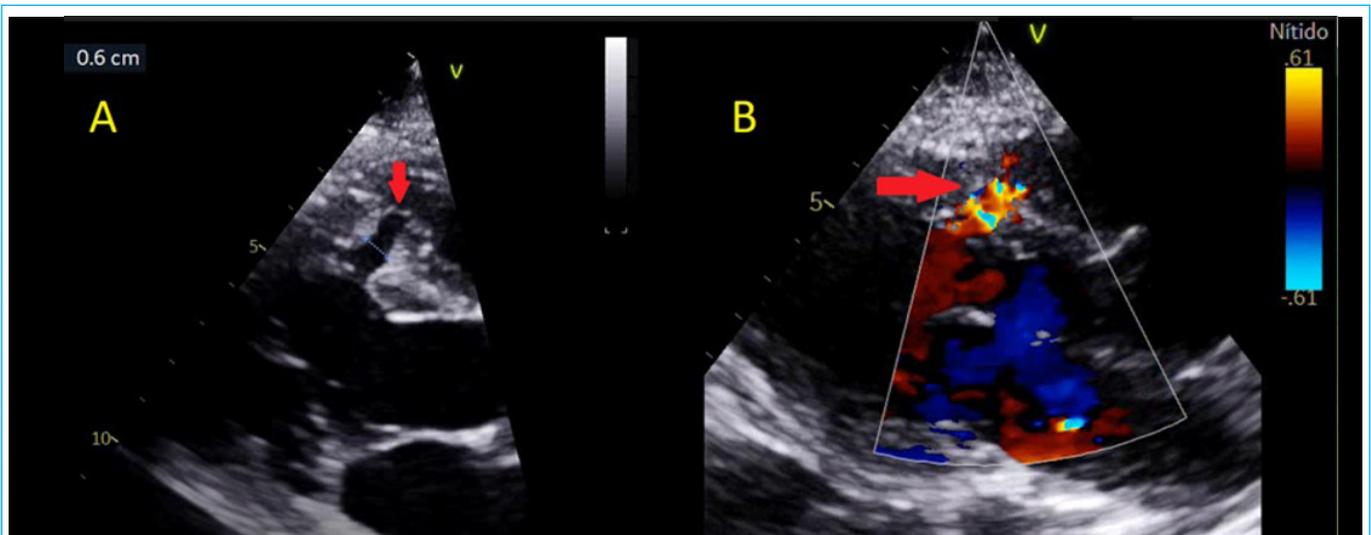
Figura 2. Vista paraesternal eje largo. **A:** modo bidimensional donde se observa solución de continuidad a nivel del septum interventricular compatible con CIV (flecha roja); **B:** modo doppler color en el que se observa pasaje de flujo turbulento a través de la CIV (flecha roja).

Sin embargo, destacaba la pérdida de la continuidad a nivel del *septum* interventricular (SIV) de 0,6 cm con pasaje de flujo que genera un gradiente significativo evidenciado en modo *doppler* color y continuo, en relación con una comunicación interventricular (Figuras 2 y 3; Vídeos 1 a 3).

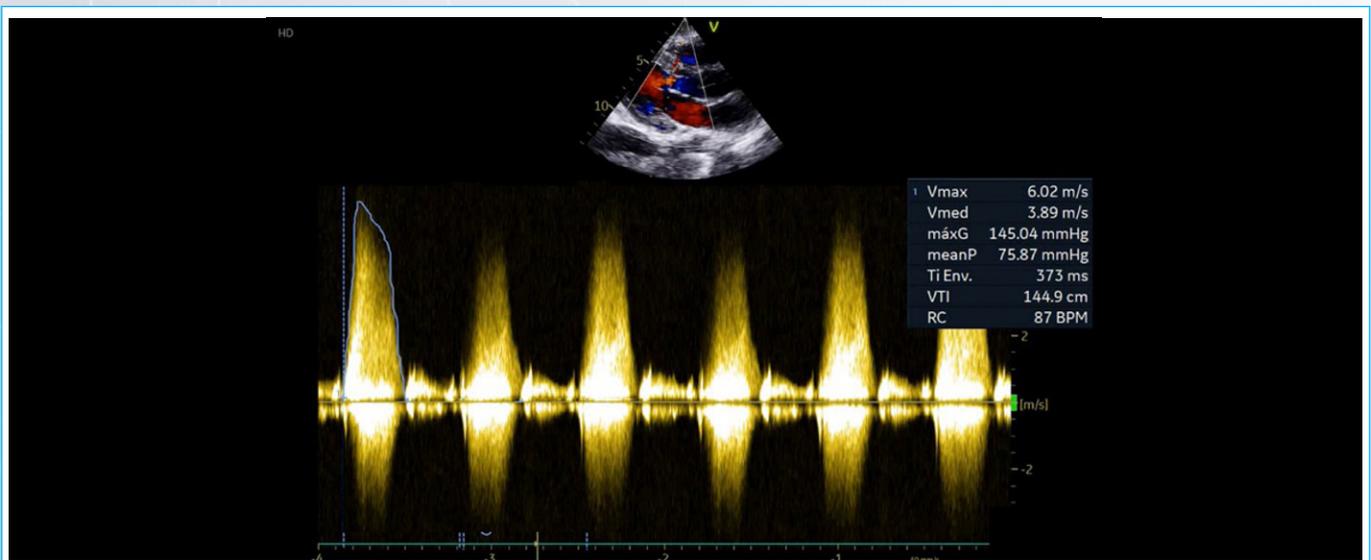
Figura 3. Modo doppler continuo a nivel del flujo de la CIV con velocidades pico sistólicas de 6,02 m/s, gradiente pico de 145 mmHg y gradiente medio de 76 mmHg.

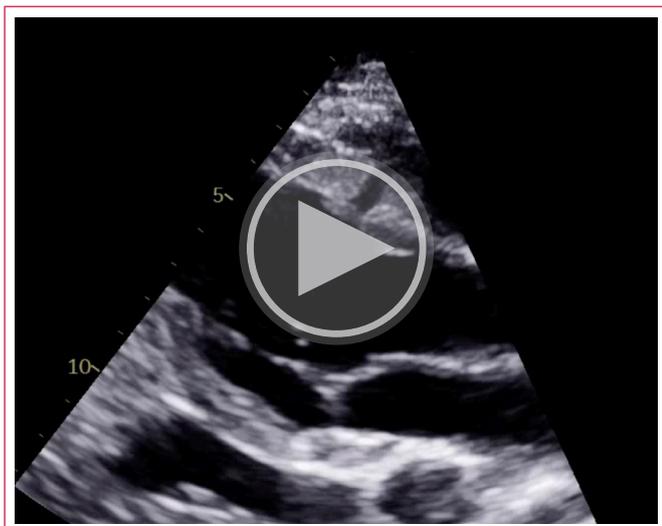
Video 1. Eje largo paraesternal. Se visualiza la rotura del septo interventricular.

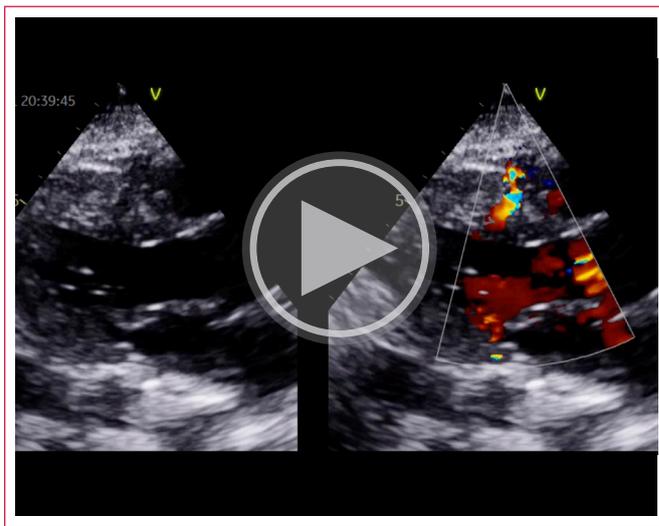
Video 3. Vista paraesternal eje largo. **A:** modo bidimensional, se observa solución de continuidad a nivel del *septum* interventricular compatible con CIV; **B:** modo *doppler* color en el que se observa pasaje de flujo turbulento a través de la CIV.

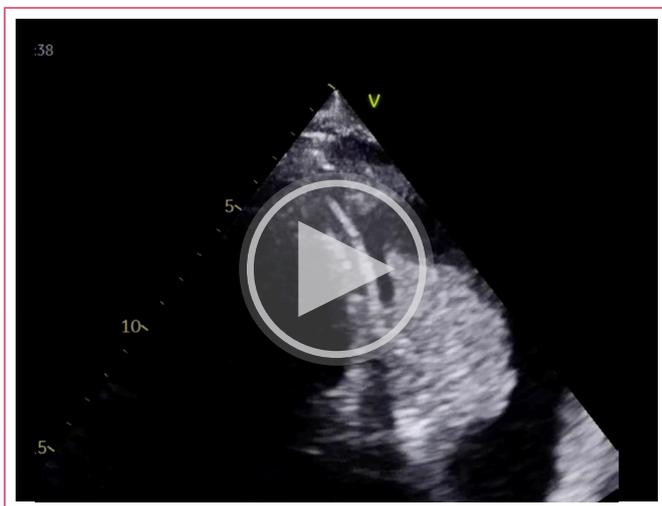
Video 2. Vista apical (4 cámaras): se aprecia derrame pericárdico laminar y derrame pleural izquierdo.

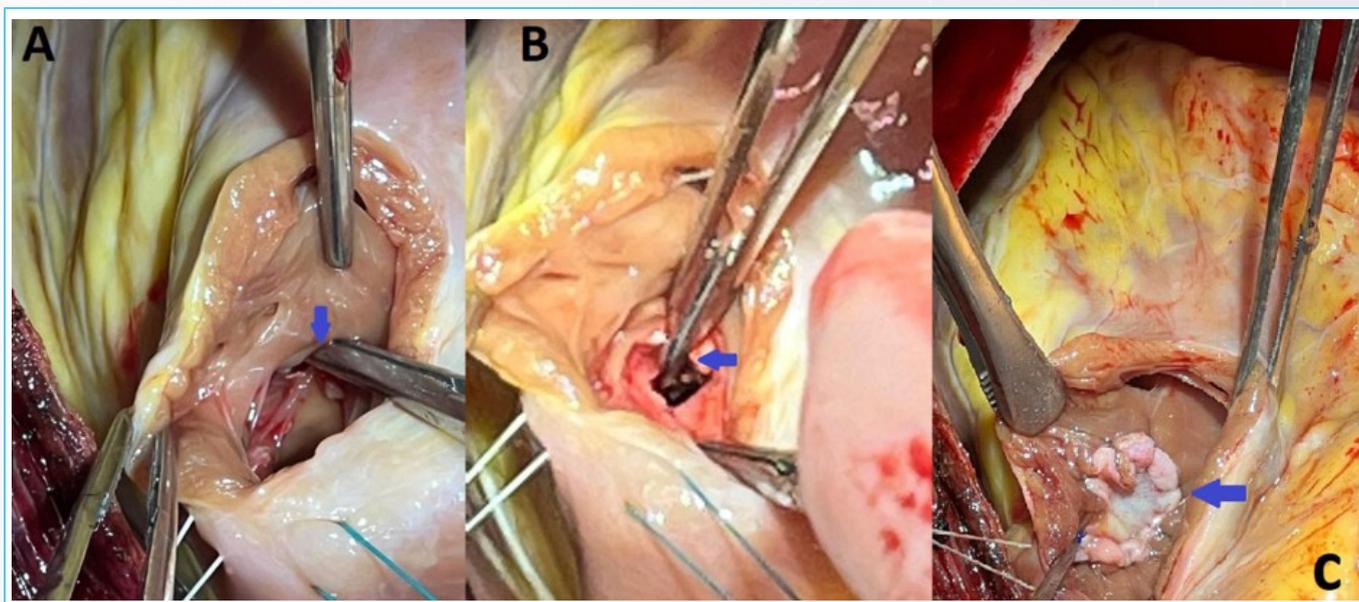
Figura 4. **A y B:** evidencia de orificio a nivel del *septum* muscular (flecha azul) causante de CIV; **C:** reparación de la CIV con colocación de parche (flecha azul).

Fue sometido a cirugía cardiovascular, se evidenció una lesión del pericardio parietal y visceral, que se extendía a la pared del ventrículo derecho y al septo interventricular. Se realiza la reparación del defecto y del ventrículo derecho dejando drenaje de hemitórax izquierdo (**Figura 4**).

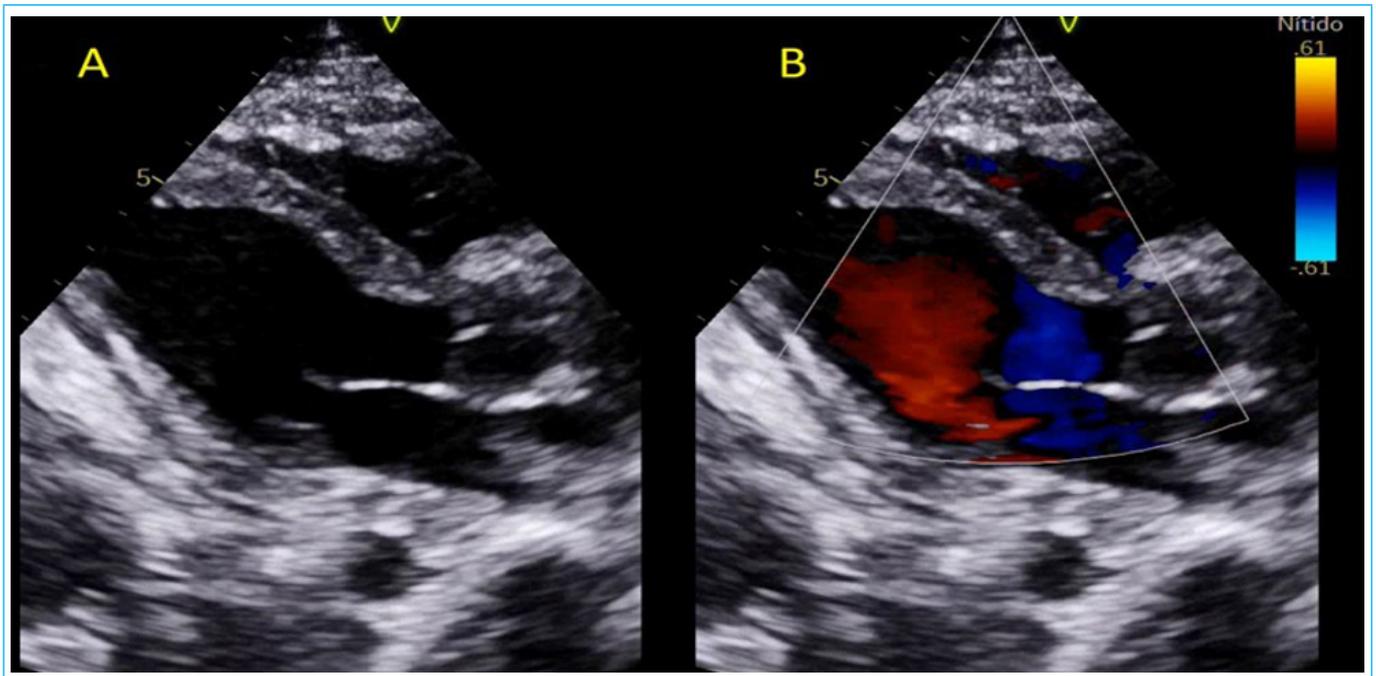
Figura 5. Vista paraesternal eje largo posquirúrgico. **A:** modo bidimensional en el que se observa integridad del SIV; **B:** modo *doppler* color en la que se observa ausencia de pasaje de flujo en el sitio de reparación quirúrgica con parche.

Se realizó una nueva valoración ultrasonográfica de control que evidenció hipokinésia a nivel septal, segmento medio, función sisto-diastólica del VI conservada, dilatación leve de cavidades derechas con disfunción sistólica del VD, derrame pericárdico leve e integridad del *septum* interventricular sin regurgitación (**Figura 5**, **Videos 4 a 6**) y derrame pleural izquierdo leve.

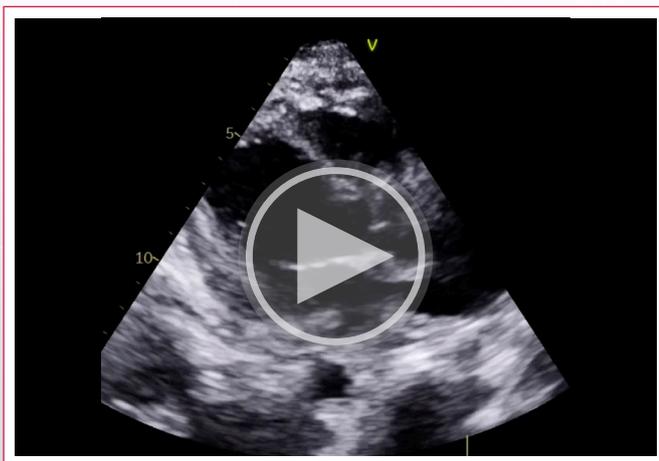
Video 4. Vista paraesternal eje largo posquirúrgico. Modo bidimensional en el que se observa integridad del SIV. Movimiento paradójico septal

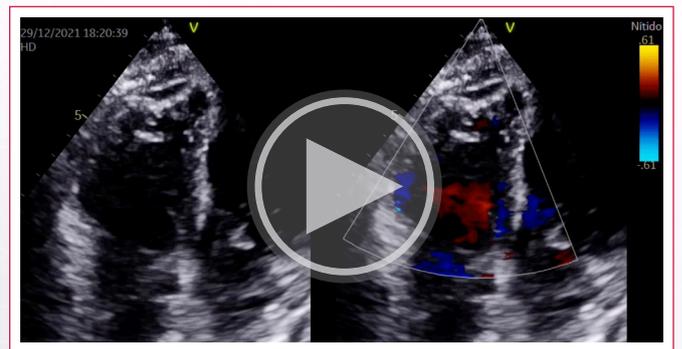
Video 6. Vista 4 cámaras. **A:** modo bidimensional en el que se observa integridad del SIV; **B:** modo *doppler* color en el que se observa ausencia de pasaje de flujo en el sitio de reparación quirúrgica con parche.

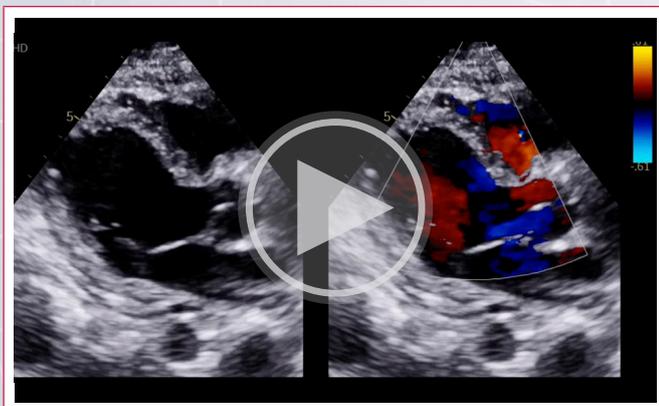
Video 5. Vista paraesternal eje largo posquirúrgico. **A:** modo bidimensional en el que se observa integridad del SIV; **B:** modo *doppler* color en el que se observa ausencia de pasaje de flujo en el sitio de reparación quirúrgica con parche.
