# Guía ecocardiográfica para la colocación de la prótesis biológica percutánea tricúspide Lux-Valve Plus: reporte de un caso

**Citar como:** Velezmoro Ojeda W, Mahía Casado P, de Agustín Loeches JA, Jiménez Quevedo P, Nombela Franco L. Guía ecocardiográfica para la colocación de la prótesis biológica percutánea tricúspide Lux-Valve Plus: reporte de un caso. Rev Ecocardiogr Pract Otras Tec Imag Card (RETIC). 2025 Ago; 8(2): 42-46. doi: <https://doi.org/10.37615/retic.v8n2a10>.

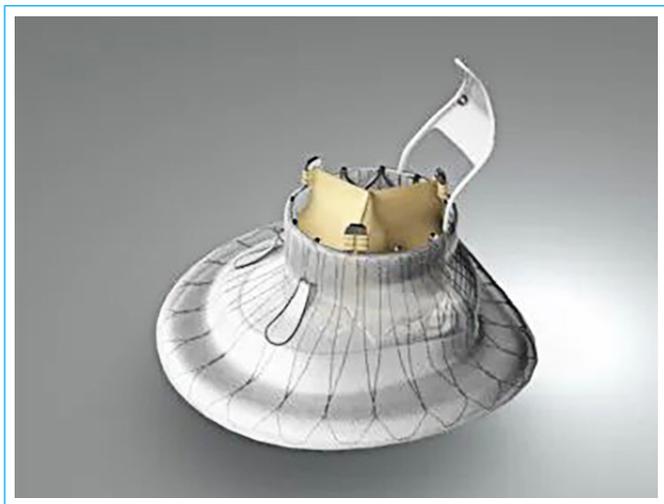
**Figura 1.** Ilustración de prótesis biológica Lux-Valve plus (imagen cortesía de Jensecare). Válvula con tres velos de pericardio bovino, stent autoexpandible de nitinol con disco atrial, sistema de anclaje septal y dos sistemas de anclaje a los velos anterior y posterior tricuspídeo.

En la reunión del Heart team se descartaron tanto la posibilidad de tratamiento quirúrgico por el alto riesgo (TRI-Score de 6 puntos), así como la posibilidad de tratamiento percutáneo borde-borde por las características de la válvula. Tras confirmar mediante TC las características anatómicas favorables para su implante, se decidió realizar un reemplazo percutáneo valvular tricúspideo ortotópico con la prótesis Lux-Valve plus (Figura 1).

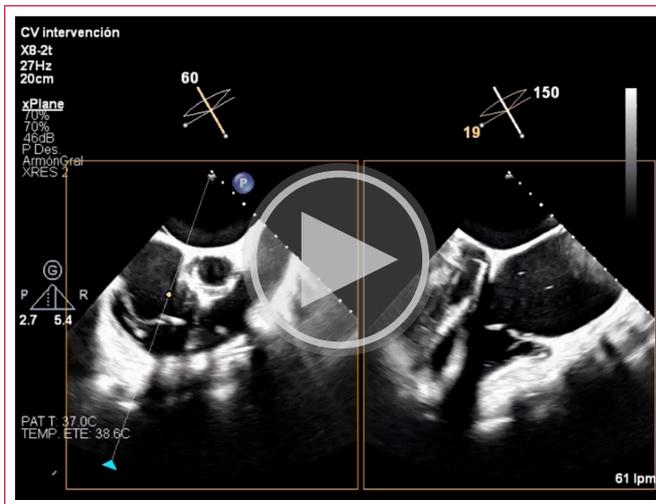
**Video 2.** ETE en vista biplanar de la válvula antes de comenzar el procedimiento para la valoración de la válvula.

El procedimiento se realizó en sala de hemodinámica con IOT bajo monitorización por fluoroscopia y ETE, que confirmó las características y severidad de la IT mediante el empleo de planos medioesofágicos, esofágico profundo, transgástrico y ETE-3D (Videos 1-4).

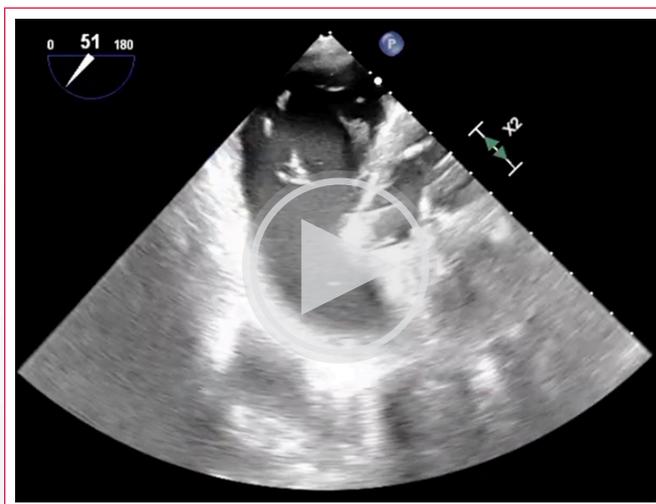
**Video 3.** ETE en plano transgástrico de la válvula tricúspide. La imagen muestra de forma muy evidente el gran gap que presentan los velos en el cierre.

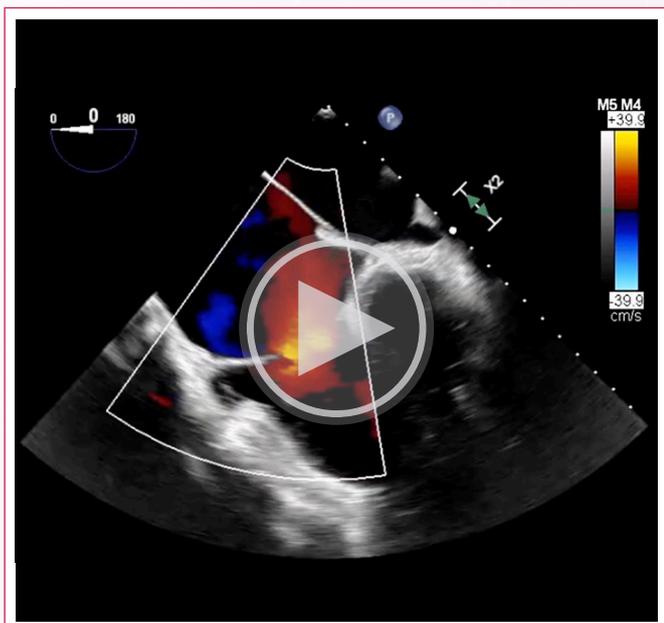
**Video 1.** ETE en plano medioesofágico de 4 cámaras con doppler color. Se presenta la insuficiencia tricúspide que es, claramente, muy importante.

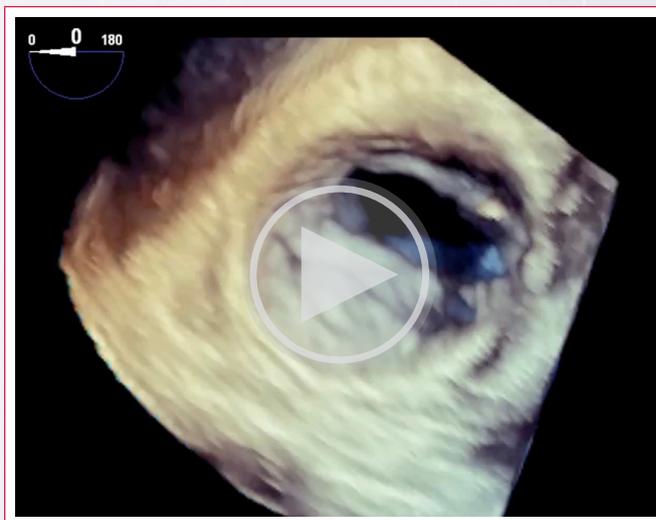
**Video 4.** Zoom 3D de la válvula tricúspide. Se aprecia el engrosamiento, la retracción y la poca movilidad de los velos con el gran gap de coaptación central.

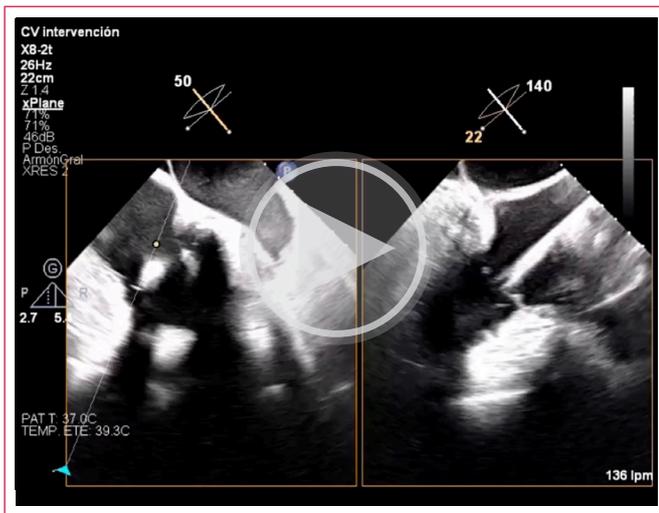
**Vídeo 5.** Vista biplanar del dispositivo de liberación. Se visualiza la alineación del dispositivo de liberación con respecto al anillo tricúspideo y la progresión hacia el ventrículo derecho.

Se confirmó el avance del dispositivo de liberación valvular, dirigido de manera perpendicular al plano del anillo tricuspídeo y su progresión al VD (Videos 5 y 6), así como el correcto despliegue de los anclajes posicionados por debajo de los velos anterior y posterior (Video 7).

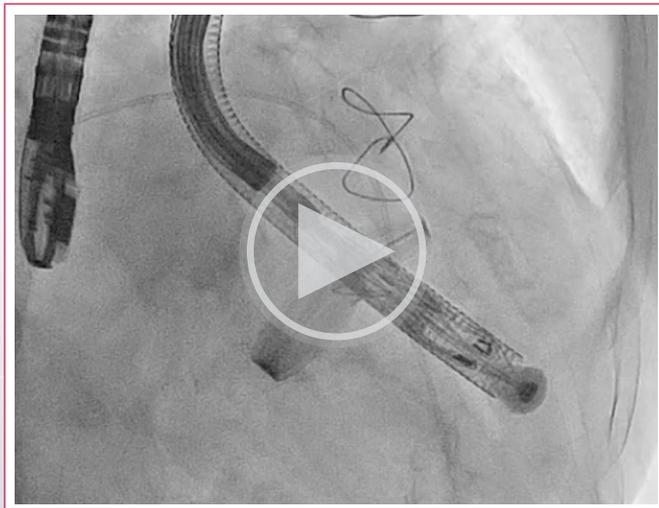
**Vídeo 6.** Fluoroscopia del sistema de liberación. Sistema de liberación posicionado a través del anillo valvular hacia el ventrículo derecho.

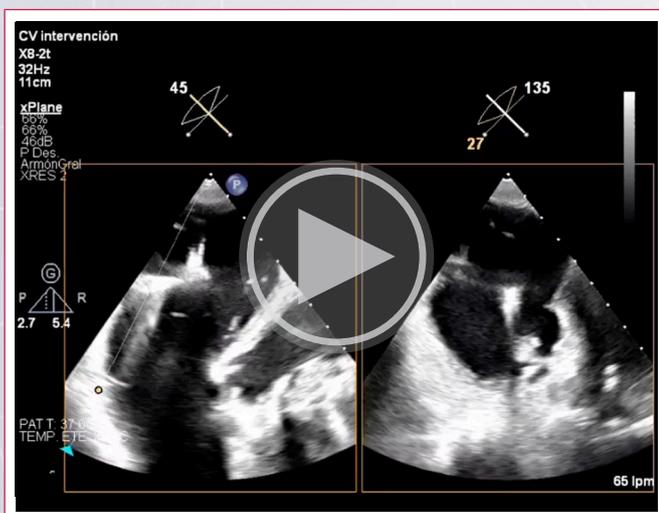
**Vídeo 7.** Plano transgástrico y medioesofágico del anclaje de velos. Se orienta el sistema de anclaje de los velos anterior y posterior, por debajo y apoyados en estos.

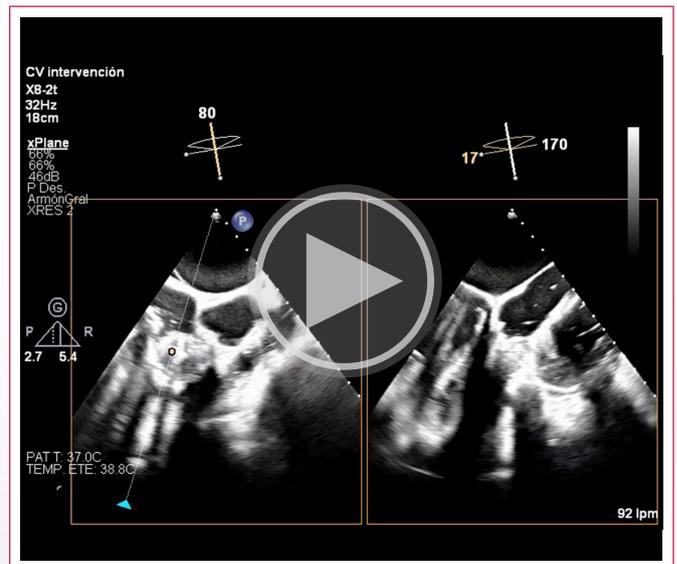
**Vídeo 8.** Vista biplanar del despliegue del disco auricular. Se visualiza en el plano medio esofágico de entrada y salida del ventrículo derecho el despliegue del disco y su orientación con respecto al anillo.

Tras el despliegue del disco auricular (**Vídeo 8**), se apreció un leak leve a nivel posterior (**Vídeo 9**), por lo que se decide reubicar la prótesis con lo que el leak desaparece (**Vídeo 10**).

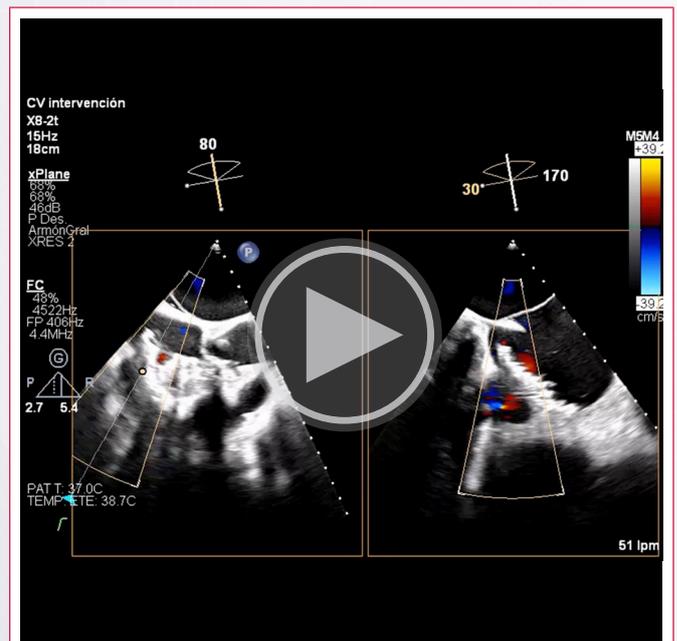
**Vídeo 9.** Vista biplanar de *leak* periprotésico. *Doppler* color en el plano medioesofágico de entrada y salida donde se identifica un pequeño *leak* periprotésico posterior.

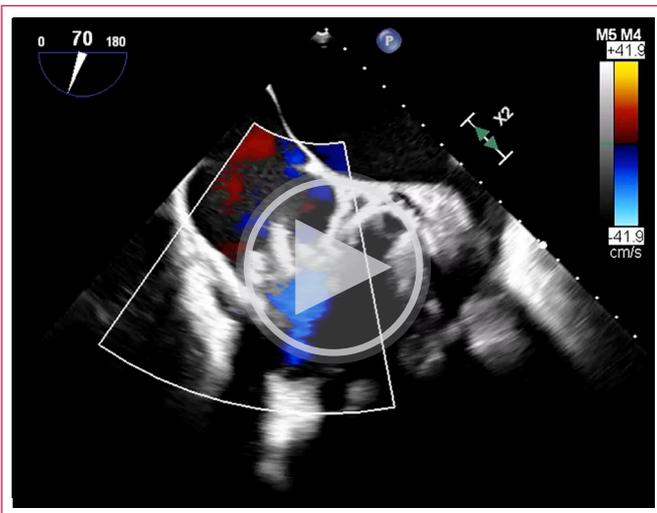
**Vídeo 10.** Reposicionamiento de la prótesis. Plano similar al anterior donde desaparece el leak periprotésico posterior tras reposicionar la prótesis.

Se verificaron la alineación del sistema de anclaje septal y la fijación al *septum* interventricular (**Vídeos 10 y 11**) que fueron pasos que se realizaron sin complicaciones.

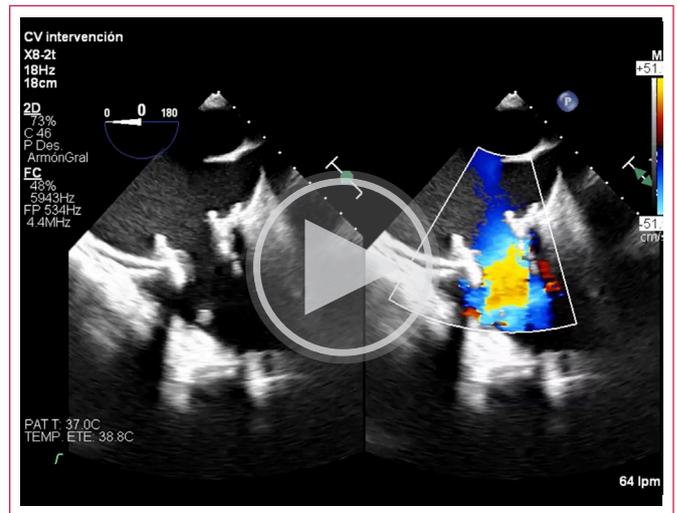
**Vídeo 13.** Plano esofágico profundo tras la liberación de la prótesis. Se aprecia la estabilidad del dispositivo, ausencia de leaks y la correcta apertura y cierre de los velos.

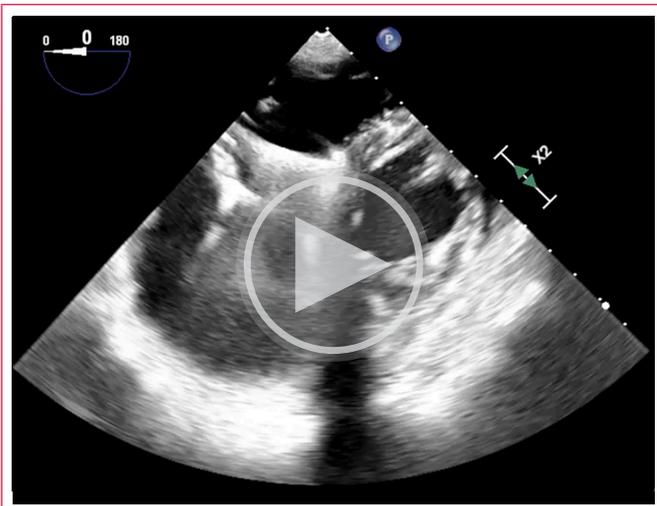
**Vídeo 11.** Sistema de anclaje septal. Se visualiza la orientación y posición del sistema de anclaje septal con respecto al septum interventricular.

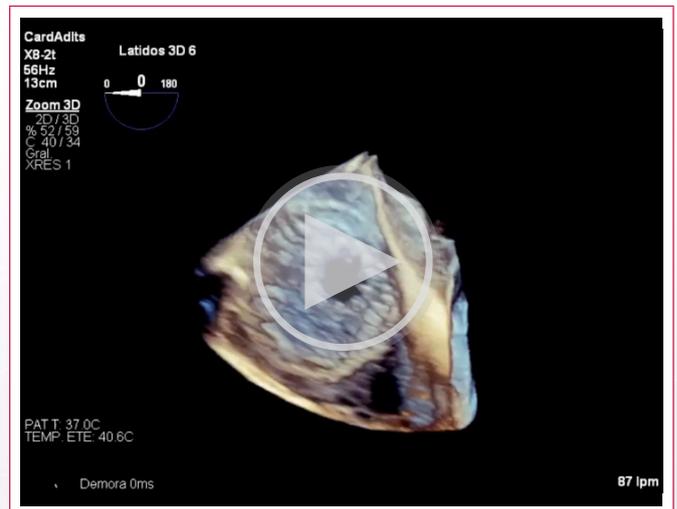
**Vídeo 14.** Vistas 3D de la prótesis Lux-Valve plus. Planos 3D de la prótesis donde se observa la falda atrial, el anillo protésico, el sistema de anclaje septal y los velos finos (poco visibles).

Finalmente, se ratificó la ausencia de *leaks* significativos, se comprobó que el gradiente valvular era correcto y que el sistema estaba estable, lo que permitió liberar la válvula (**Vídeos 14-15**).

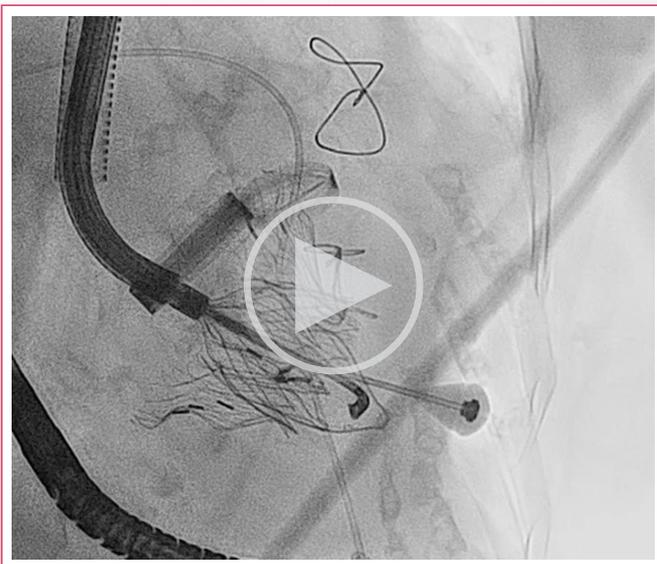
**Vídeo 12.** Fluoroscopia de la liberación del sistema de anclaje septal. Se visualiza el despliegue y anclaje del dispositivo al septum interventricular.

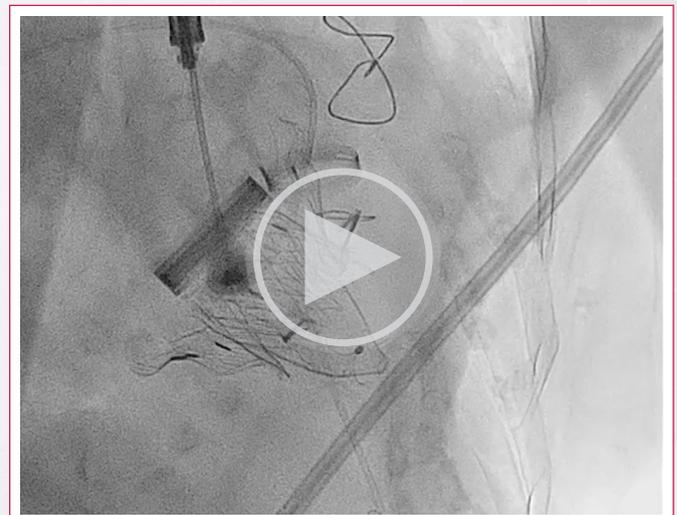
**Vídeo 15.** Fluoroscopia de la válvula implantada. Se visualiza el retiro del sistema de liberación y la válvula desplegada y anclada.
