Revista de ecocardiografía

práctica y otras técnicas de imagen cardíaca

Volumen I. Número 1. Abril 2018. Cuatrimestral. ISSN 2529-976X

**Ecocardiografía en el intervencionismo estructural.
¿Cómo, cuándo y por qué?**
Manuel Barreiro-Pérez, Ignacio Cruz-González, et al.

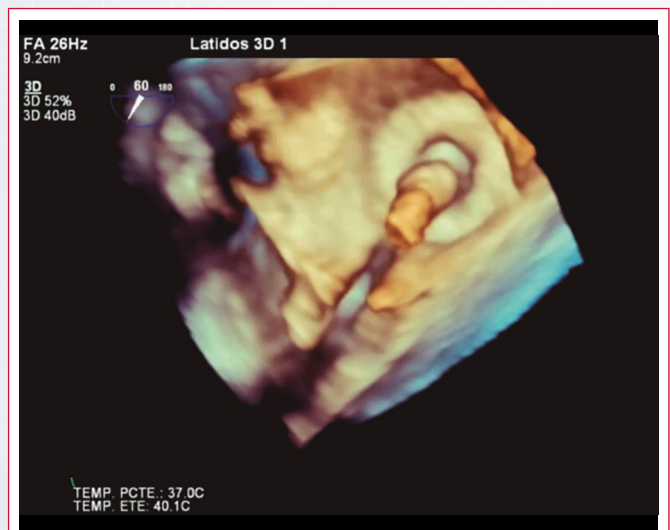
Figura 5. ETE bidimensional con sonda miniaturizada durante el procedimiento de cierre de orejuela izquierda con dispositivo Amulet®. Procedimiento sobre orejuela con morfología de calcetín y sin trombo en su interior (*panel superior izquierdo*). Tras la punción transeptal, se ha sondado la orejuela con la vaina (*panel superior derecho*) y se ha desplegado el lóbulo interno del dispositivo (*panel inferior izquierdo*). En el *panel inferior derecho* se puede observar el resultado final

En centros con experiencia es un procedimiento relativamente sencillo, siendo posible realizar una monitorización menos invasiva mediante el empleo de ICE⁽¹⁵⁾ o sonda micro-ETE⁽¹⁶⁾ (Figura 5 y Video 5).

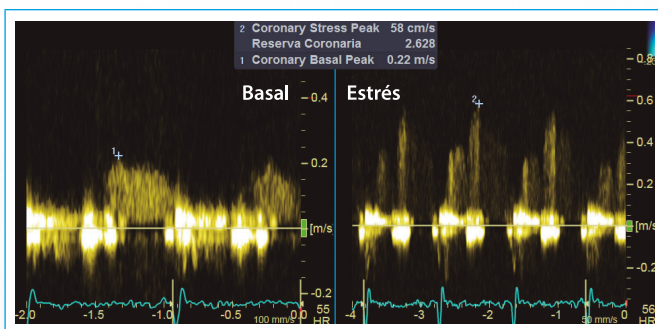
Figura 1. Determinación de la velocidad basal y posthiperemia. Un valor ≥ 2 se considera adecuado para descartar estenosis funcionalmente significativa

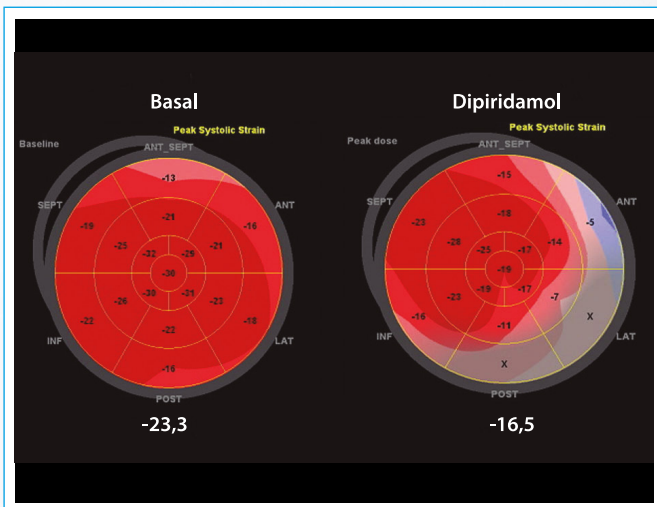
Figura 4. La isquemia inducida reduce significativamente la deformación longitudinal global (-23% a $-16,5\%$), muy evidente en el promedio de los cuatro segmentos apicales (-30% a -19%)

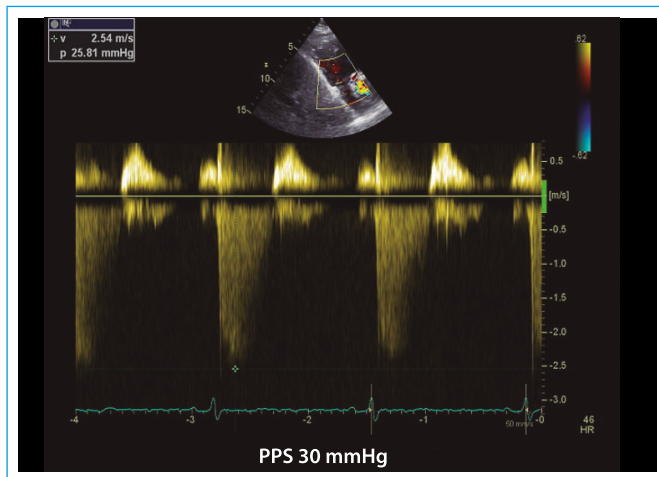
Figura 6. La velocidad del reflujo tricúspide (2,54 m/s) sugiere presión pulmonar en reposo

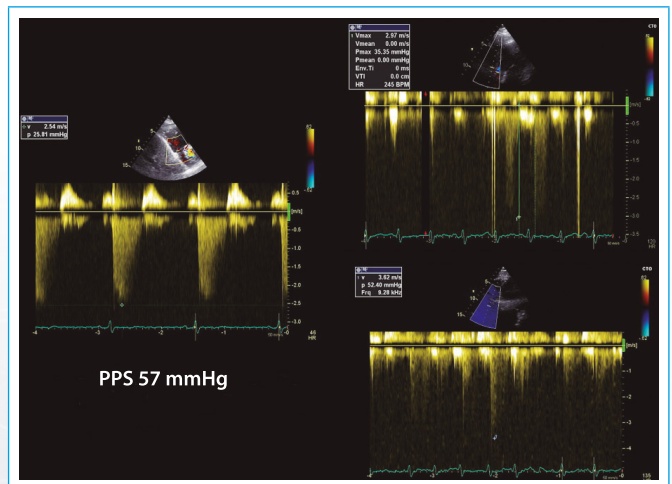
Figura 9. La velocidad del reflujo tricúspide en el esfuerzo alcanza 3,62 m/s estimando una PPS de 57 mmHg

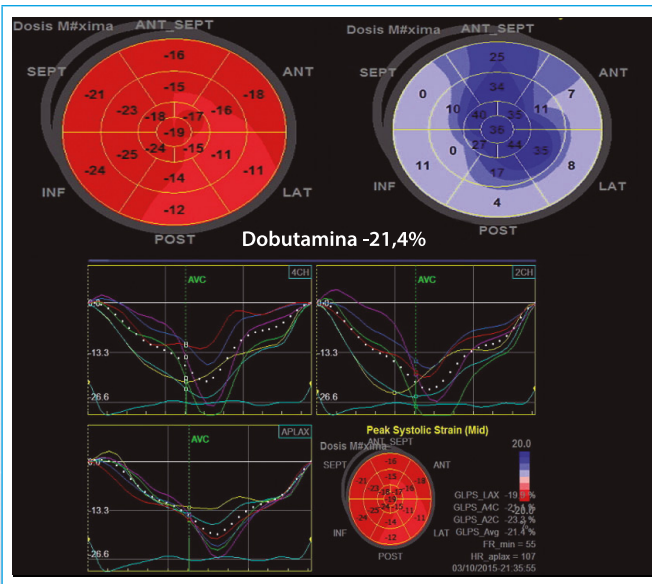
Figura 12. Strain bidimensional en dosis pico (20 µg/kg/min) con alteraciones en la deformación intraisquémica y contracción postsistólica

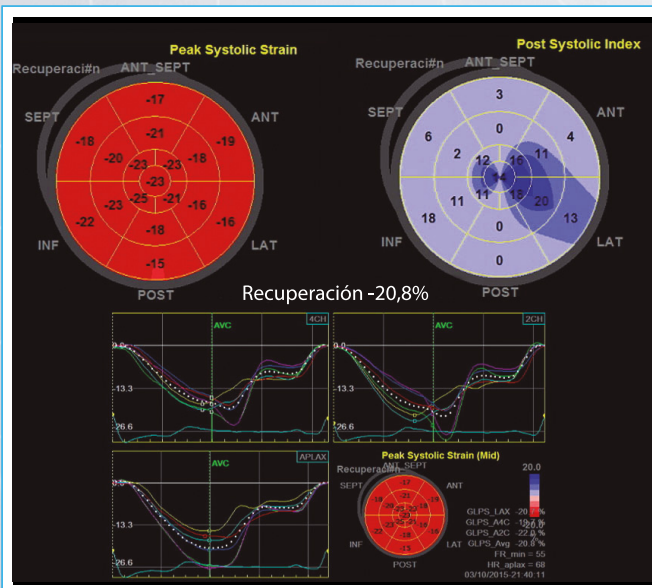
Figura 13. Mejoría del patrón heterogéneo previo en la recuperación

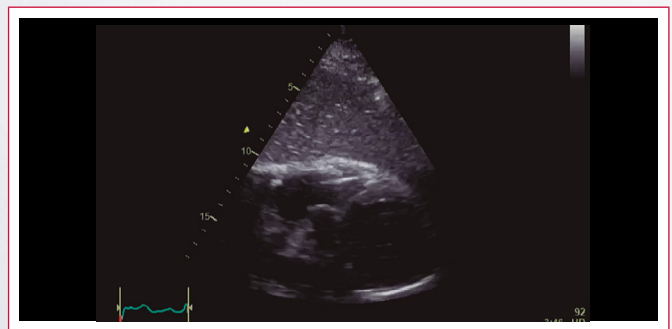
Video 6. Ecocardiografía transtóraca bidimensional, vista subcostal, en donde se observa el electrodo del marcapasos con datos sugestivos de perforación

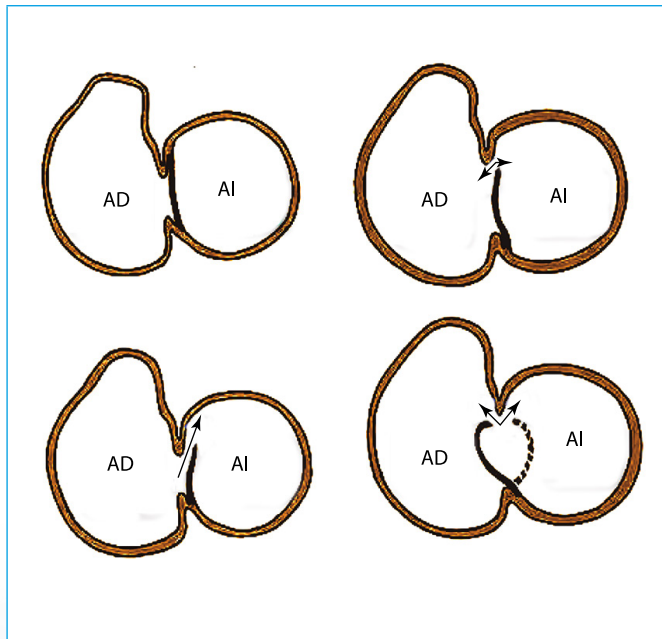
Figura 7. Arriba a la izquierda foramen oval "competente", abajo a la izquierda foramen oval permeable no "estirado" o *valve competent* que sólo permite el paso desde la aurícula derecha hacia la aurícula izquierda. A la derecha ejemplos de foramen oval "estirado" o *valve incompetent* (AD: aurícula derecha; AI: aurícula izquierda)
