Revista de ecocardiografía

práctica y otras técnicas de imagen cardíaca

Vol. 1. Núm. 2. Agosto 2018. Cuatrimestral. ISSN 2529-976X

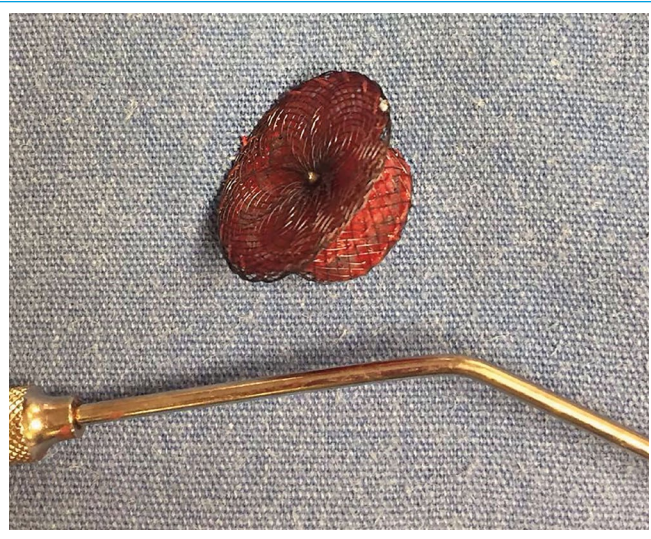
Figura 3. Vista lateral del dispositivo ocluser Amplatzer® PDA 14 x 16 mm

Finalmente, se somete a la paciente a cirugía para la retirada del dispositivo ocluser y el cierre de la fuga. Se evidenció un orificio de fuga paravalvular mitral de aproximadamente 10 mm de diámetro, que se trata con un cierre directo con evolución posquirúrgica satisfactoria. Actualmente se encuentra en clase funcional II y en seguimiento ambulatorio en consulta (**Figura 3 a Figura 5**).

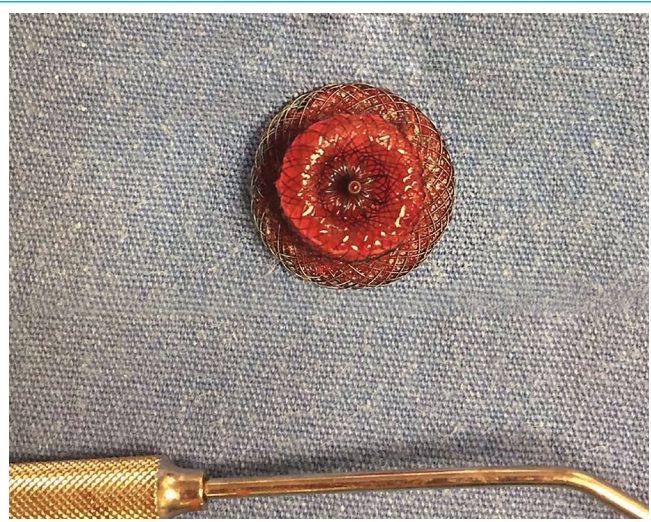
Figura 4. Vista del dispositivo ocluser Amplatzer® donde se visualiza sus 2 discos, con endotelización parcial del disco más pequeño

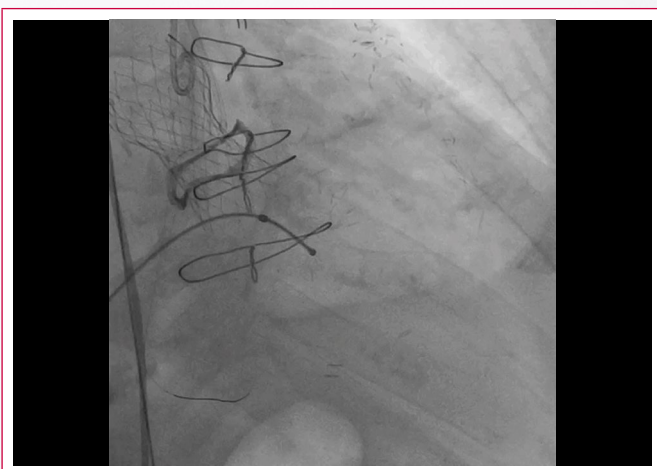
Video 5. Cinefluoroscopia. Se constata anillo de sutura de la bioprótesis Sorin Mitroflow® y stent de Core valve Evolut® R adecuadamente colocados tras el procedimiento de valve-in-valve. Existe una guía con stent montado en la coronaria derecha a modo de protección durante el implante. Sin evidencia de reflujo residual

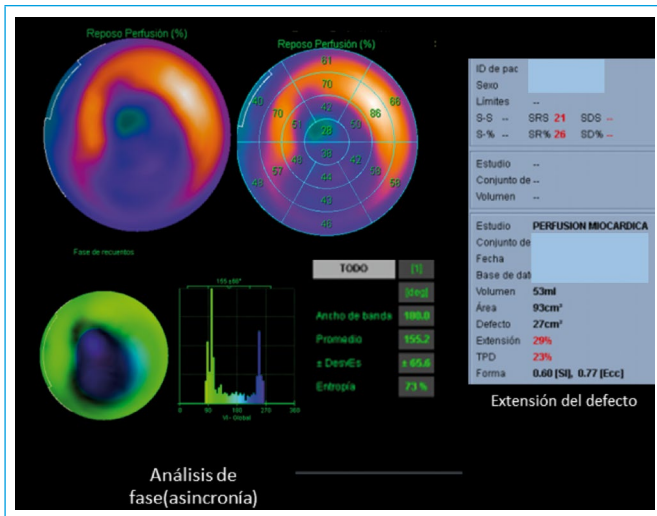
Figura 3. A: mapa polar. Los segmentos con alteración de la perfusión corresponden a territorios de la arteria coronaria derecha y descendente anterior; **B:** análisis de fase. Disincronía en la contracción ventricular, correspondiente a los segmentos con defectos de perfusión
