Cierre percutáneo de dehiscencias (leaks) periprotésicas

RESUMEN

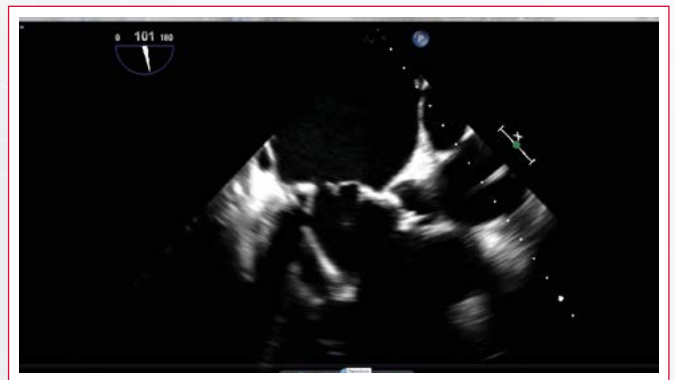
Vídeo 6. ETE : Progresión del primer dispositivo a través del defecto

debiendo realizarse punción transeptal. El Video 4 muestra el intento de cateterismo por ETE 3D en tiempo real de uno de los defectos, que fue dificultoso debido a la grave dilatación de la aurícula izquierda. Se procede luego a la progresión del primer dispositivo (Amplatzer® Occluder II, aunque el Plug III se considera el dispositivo ideal para este tipo de defectos, Video 5 y Video 6)⁽¹⁾ y su liberación (Video 7).

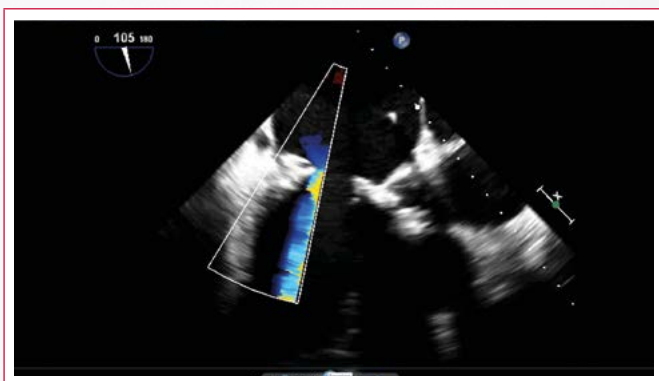
Vídeo 11. ETE 2D: exploración por Doppler color, observando leve regurgitación residual peridispositivo
