# Implante de prótesis mitral mecánica intraauricular integrada con parche de pericardio

Unidad de Imagen y Función Cardíaca. Servicio de Cardiología,  
Complejo Hospitalario Universitario de A Coruña. A Coruña. España

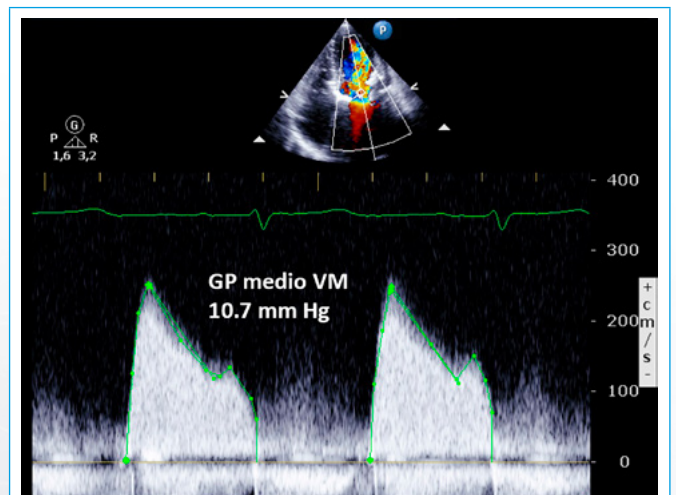
**Figura 3.** Doppler continuo a nivel de la válvula mitral, demostrándose una estenosis valvular mitral de grado moderado (área por THP 1,6 cm<sup>2</sup>, gradiente medio 11 mmHg)
